# BRIDGOLOGY

Georadar 2020

In diesem Prospekt werden typische Analysen mit der Georadar-Methode vorgestellt.

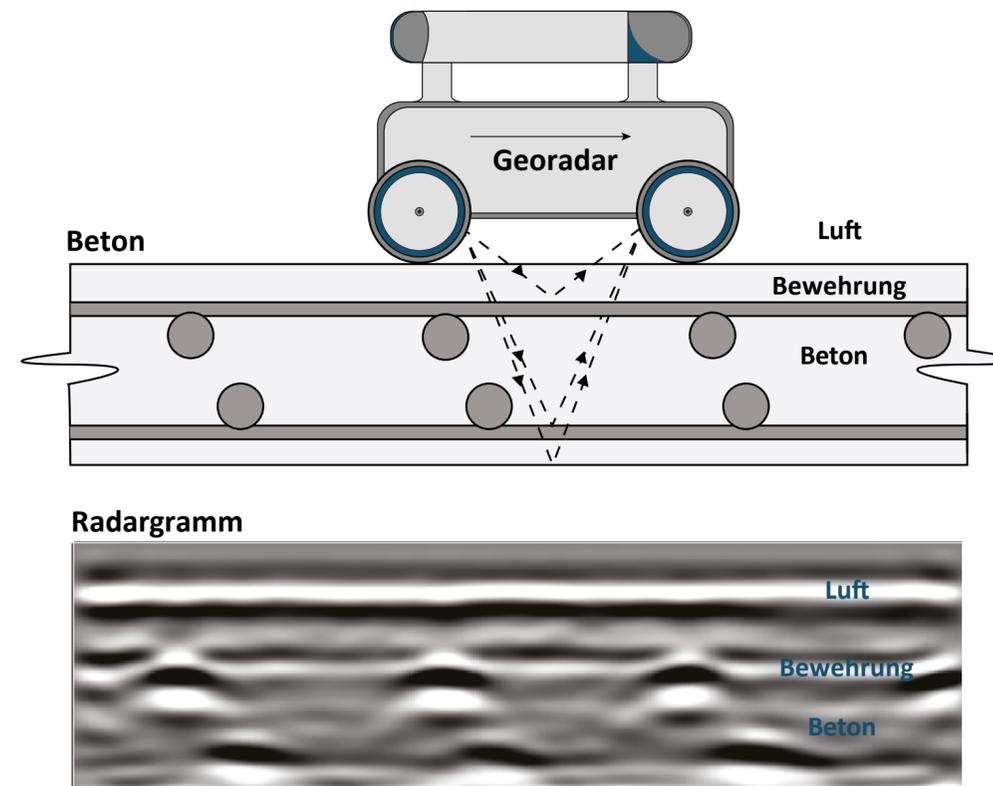
## Das Georadar

Georadar ist ein zerstörungsfreies Prüfverfahren, das auf der Ausbreitung von elektromagnetischen Wellen basiert. Die Antenne sendet Wellen aus, welche sich in der Struktur ausbreiten und in Richtung des Radars reflektiert werden, sobald sie auf ein Hindernis treffen.

Während sich das Georadar entlang des untersuchten Objekts bewegt, werden die Durchlaufzeiten der Wellen aufgezeichnet und addiert. Diese Summe der Messungen bildet ein Radargramm. Es stellt einen Querschnitt der Struktur mit den darin enthaltenen Objekten dar.

Um die Tiefen der angetroffenen Elemente zu berechnen, werden die aufgezeichneten Durchlaufzeiten mit Hilfe der Ausbreitungsgeschwindigkeit der Wellen umgerechnet. Diese Ausbreitungsgeschwindigkeiten werden durch punktuelle Sondierbohrungen kalibriert.

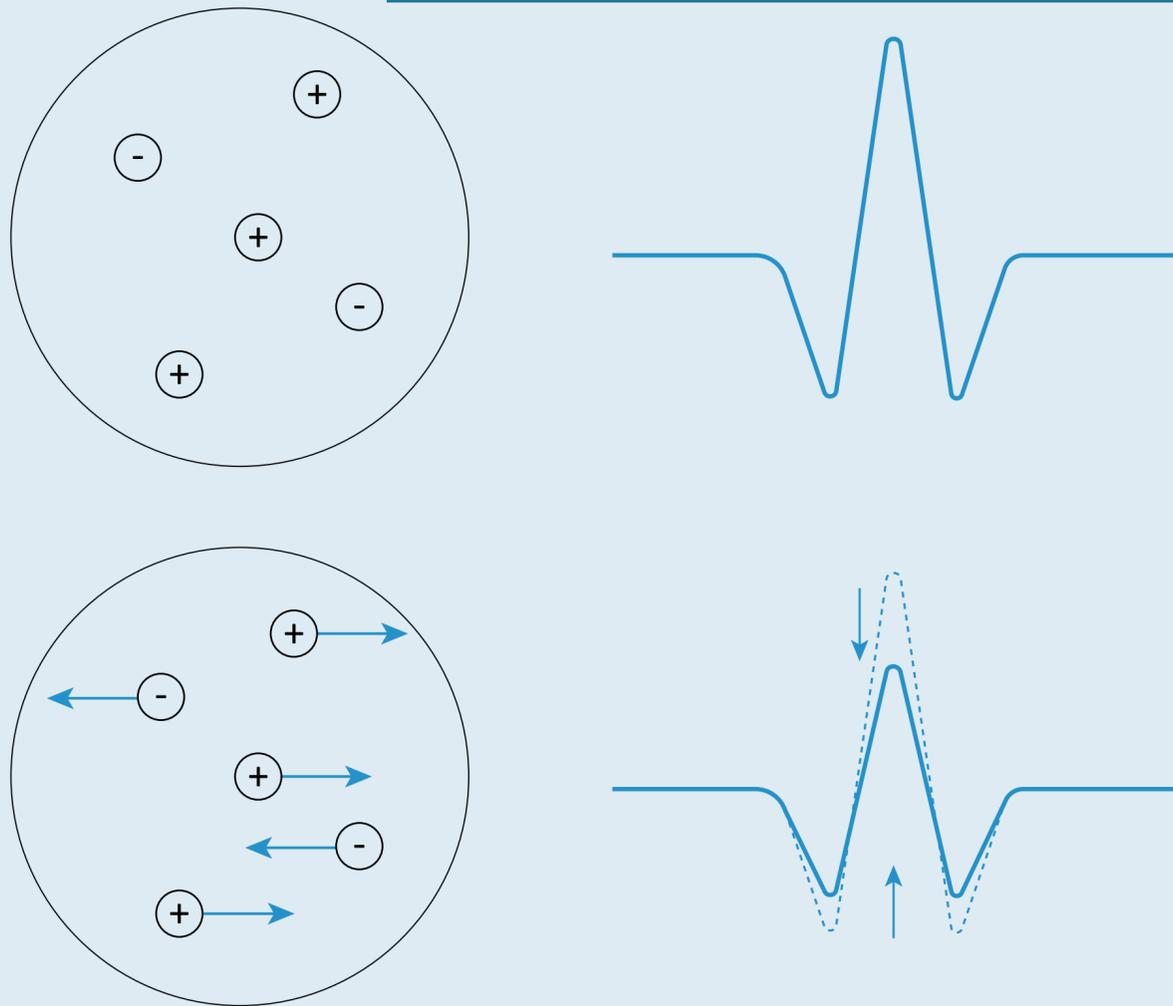
# Die elektrische Leitfähigkeit

Elektrische Leitfähigkeit ist die Fähigkeit eines Materials oder einer Lösung, einen elektrischen Strom zu leiten. Sie wird in Siemens pro Meter [S/m] ausgedrückt und variiert mit der Menge der sich in den Poren des Betons in Lösung befindlichen Ionen. Die vom Georadar ausgesandte elektromagnetische Welle erzeugt ein lokales elektrisches Feld, das die Ionen im Wasser der Poren verdrängt. Diese Verschiebung der Ionen konsumiert einen Teil der Energie der elektromagnetischen Welle. Die Leitfähigkeit wird durch die Messung der verbrauchten Energiemenge berechnet.

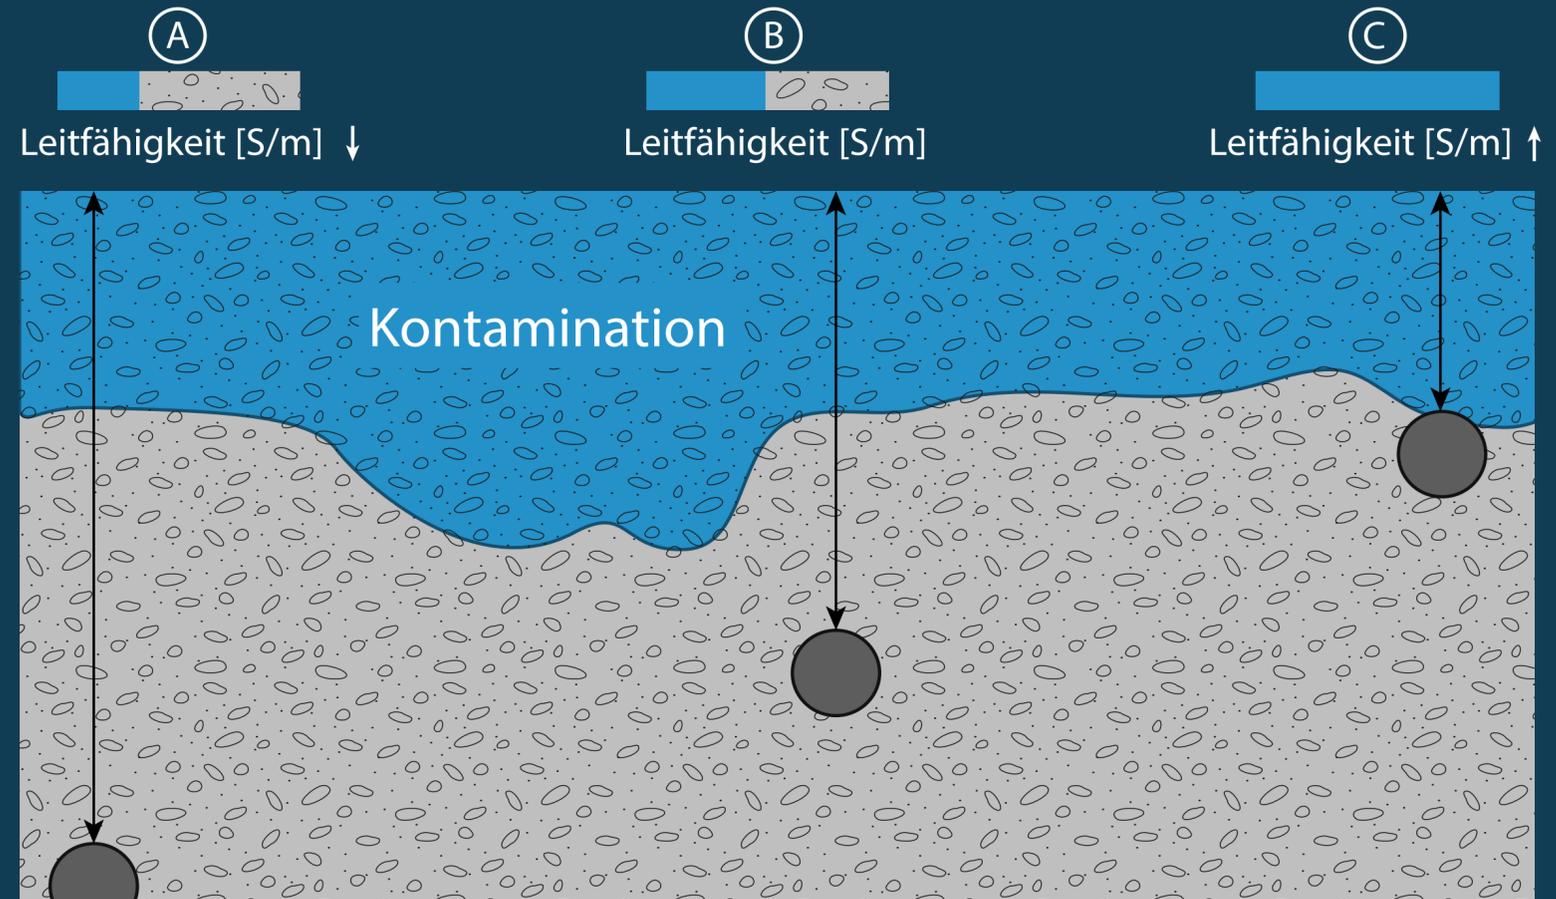
# Das Korrosionsrisiko

Die Leitfähigkeit des Überdeckungsbetons spiegelt die Gefahr der Korrosion der Bewehrungsstäbe wider:

$$\text{Risiko} = \text{Gefährdung} \times \text{Anfälligkeit}$$

- Risiko** = Gemessene Leitfähigkeit [S/m]
- Gefährdung** = Elektrischer Leitwert [S], direkt proportional zur Kontamination (%Cl-)
- Anfälligkeit** = Exposition von Bewehrungsstäben gegenüber der Kontamination. Die Anfälligkeit ist umgekehrt proportional zur Dicke der Überdeckung [m]

Bei gleicher Kontamination sinkt demnach die Leitfähigkeit, wenn die Überdeckung gross ist (A) und steigt, wenn die Überdeckung abnimmt (C). Umgekehrt steigt bei gleicher Überdeckung die Leitfähigkeit bei hoher Kontamination und sinkt bei geringerer Kontamination.

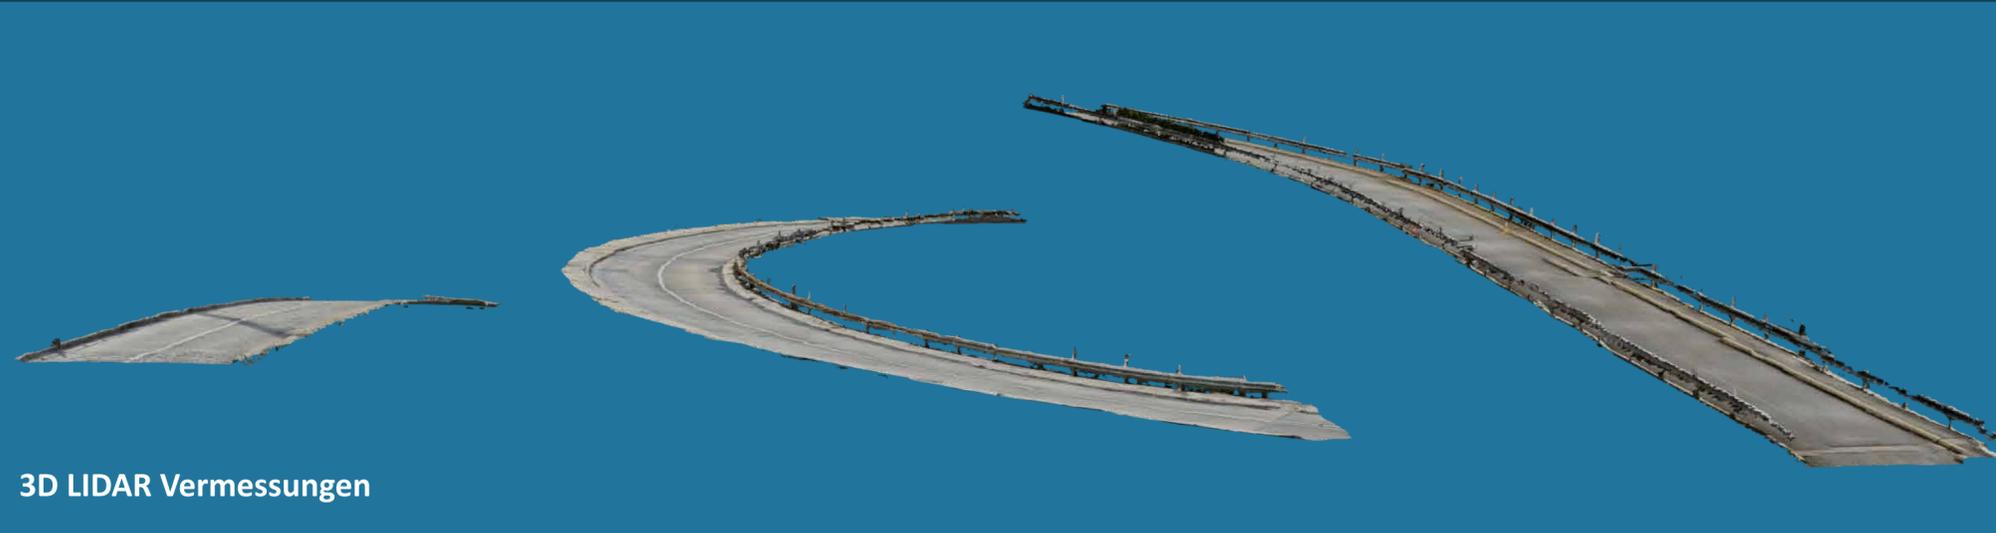
# Kartierung der Bauwerke

Katalog der erstellbaren Karten (nach den Bedürfnissen der Kunden und dem Zustand der Struktur anpassbar) :

- Ⓐ Die Korrosionsgefahrenkarte der Bewehrung entsprechend der Leitfähigkeit in [S/m].
- Ⓑ Die Karte des Überdeckungsbetons zeigt die Anfälligkeit der Bewehrung an.
- Ⓒ Die Karte der Kontamination entspricht dem Leitwert in [S]. Sie identifiziert Bereiche mit hoher Kontamination und somit Schwachstellen für die Dauerhaftigkeit.
- Ⓓ Die Karte der mechanischen Störungen zeigt alle im Beton beobachteten Störungen und Mängel.
- Ⓔ Die Zustandskarte der Abdichtung beschreibt die Qualität des Kontakts zwischen der Abdichtung und dem Beton.
- Ⓕ Die Karte der Asphaltstärke gibt Auskunft über die Über- oder Unterdicke der Fahrbahn.
- Ⓖ Die 3D-Lidar-Vermessung der Oberfläche des Bauwerks zeigt die Geometrie, früherer Reparaturen und Oberflächenstörungen.

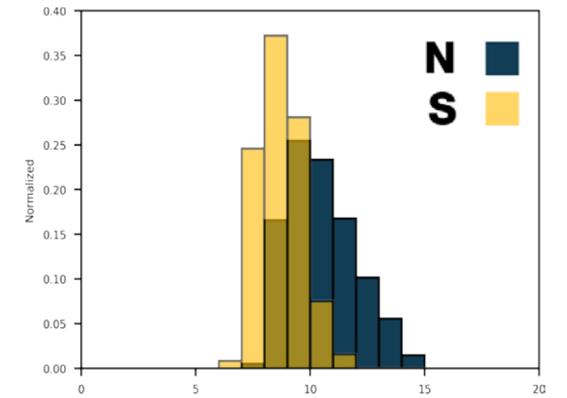
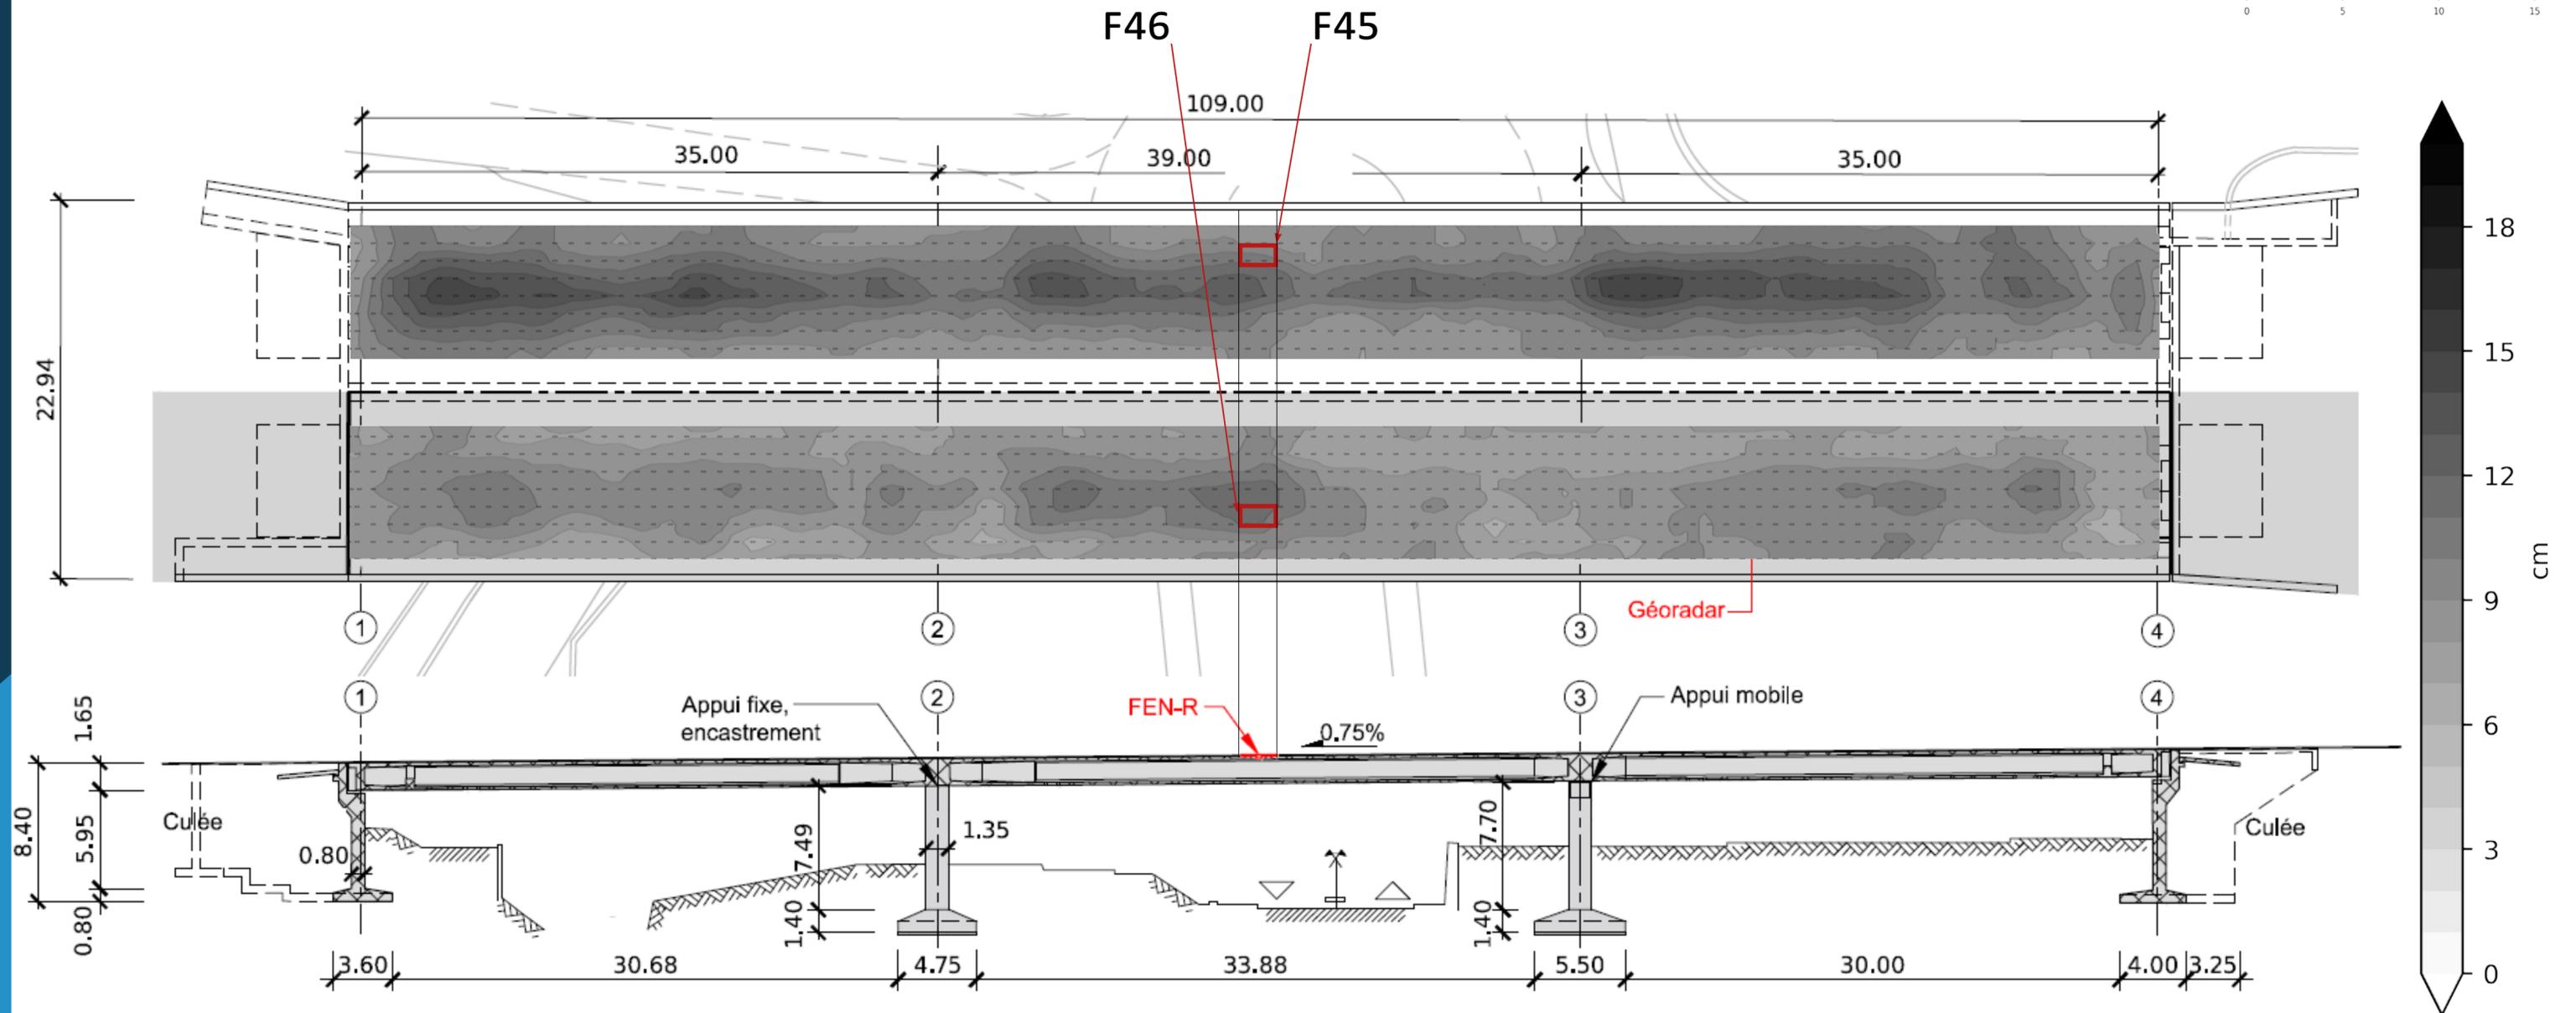
## DICKE DES STRASSENBELAGS

Auf beiden Brücken folgen die Messwerte einer Normalverteilung. Die Nordbrücke weist eine etwas größere durchschnittliche Dicke als die Südbrücke auf: 10.3 cm gegen 8.6 cm. Auffallend ist, dass beide Fahrbahnplatten breite Randstreifen aus Stahlbeton ohne Oberflächenschutz aufweisen.

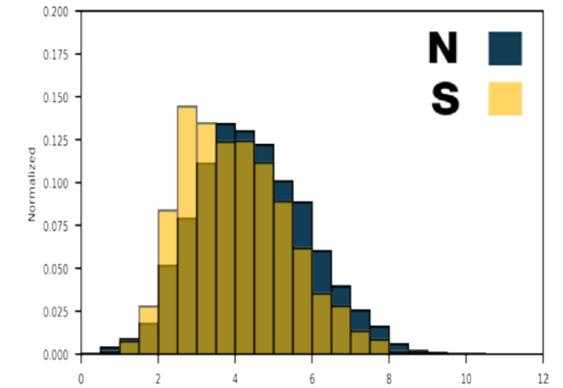
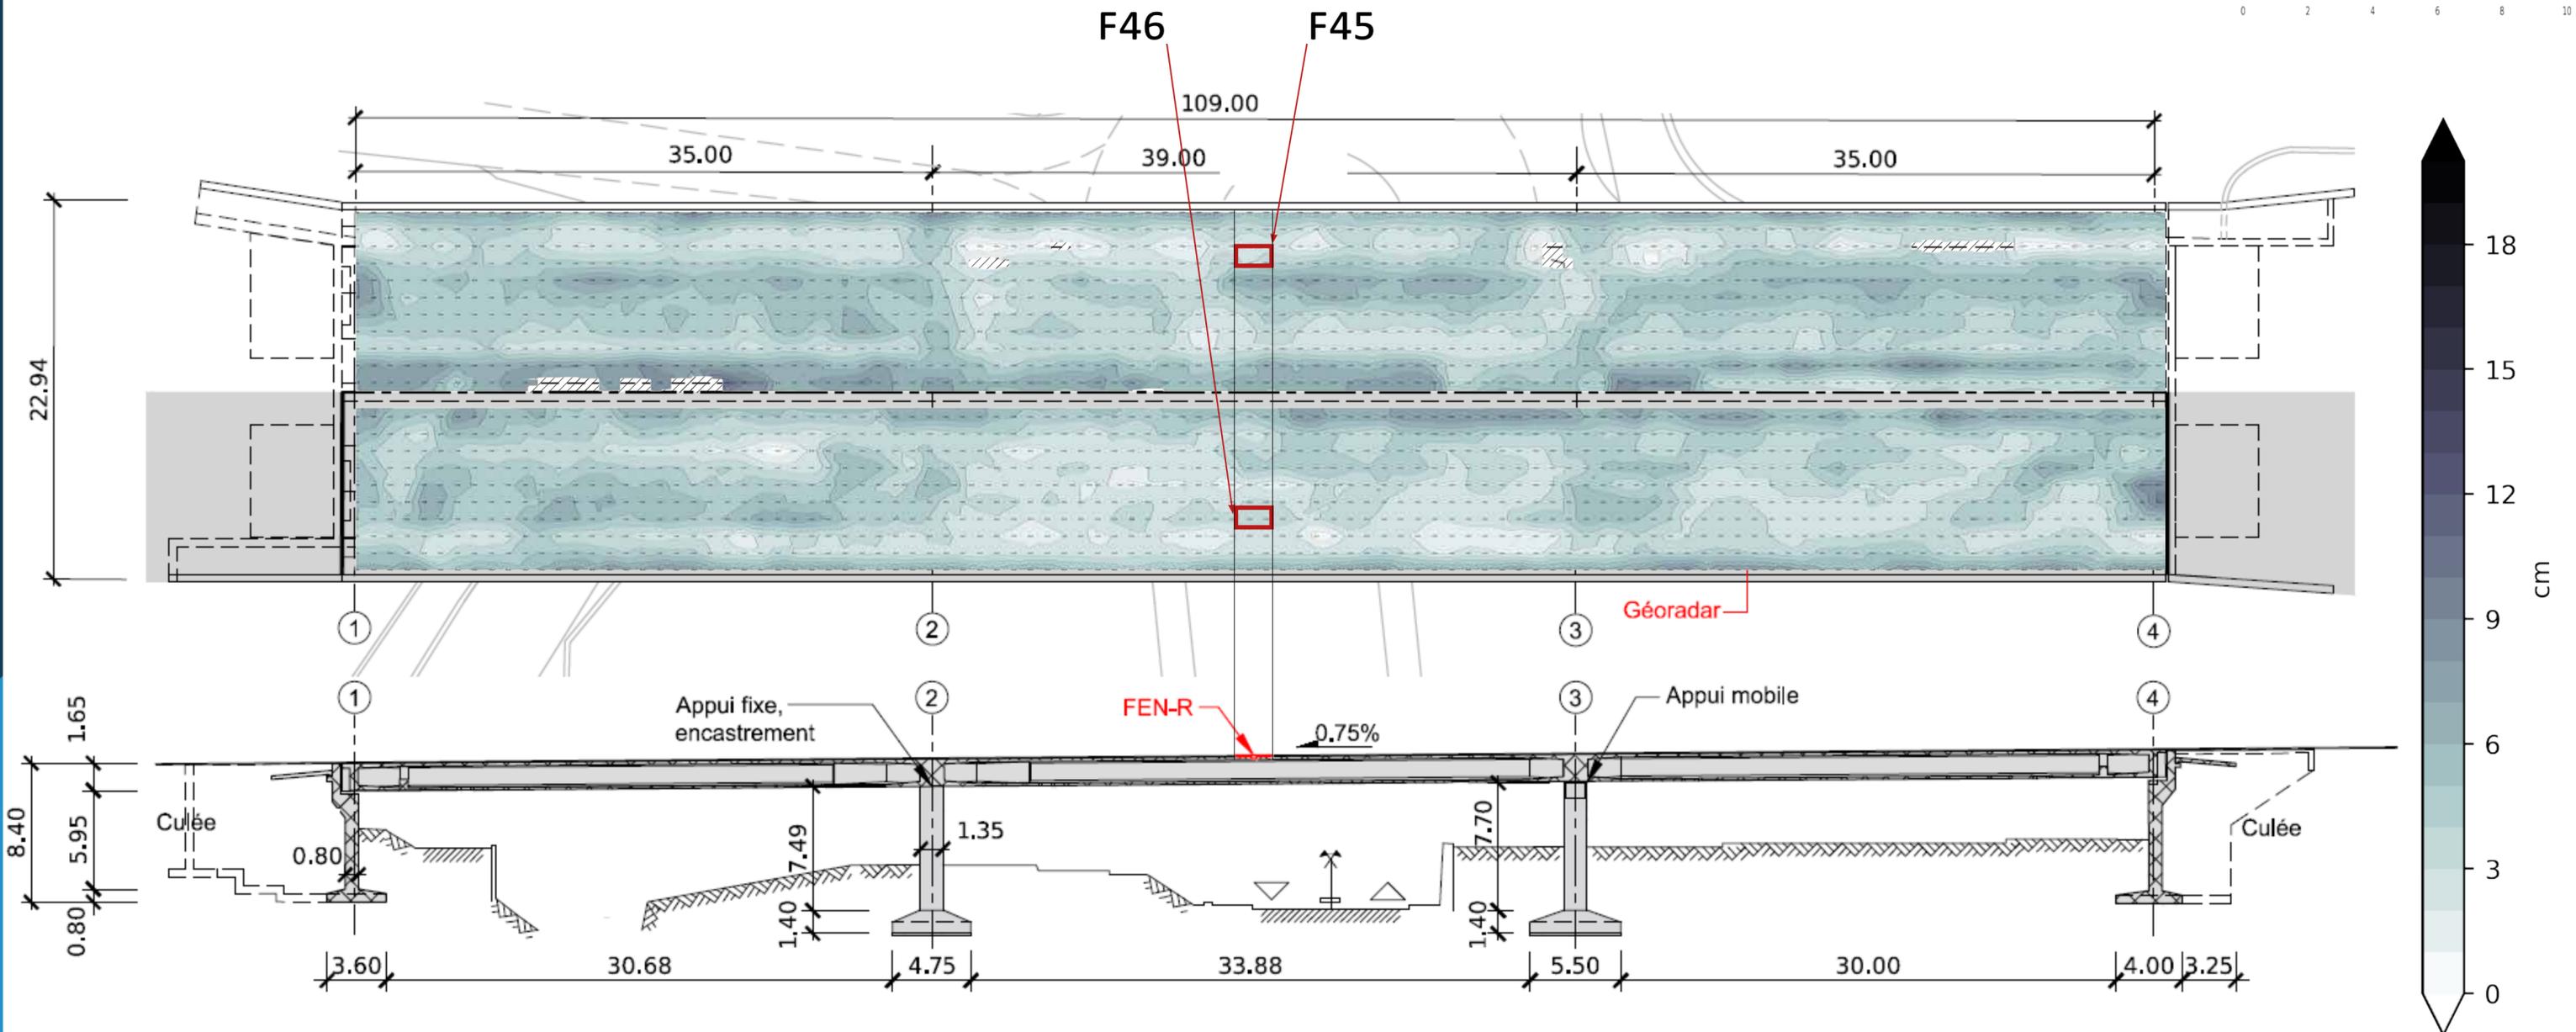
## BEWEHRUNGSÜBERDECKUNG

Die gemessenen Dicken folgen auf beiden Fahrbahnplatten einer Normalverteilung. Beide Brücken zeigen lokal sehr schwache Überdeckungen auf, insbesondere am Tiefpunkt der geneigten Fahrbahnen. Dies deutet auf eine erhöhte Korrosionsanfälligkeit der Bewehrung und der Quervorspannung hin.

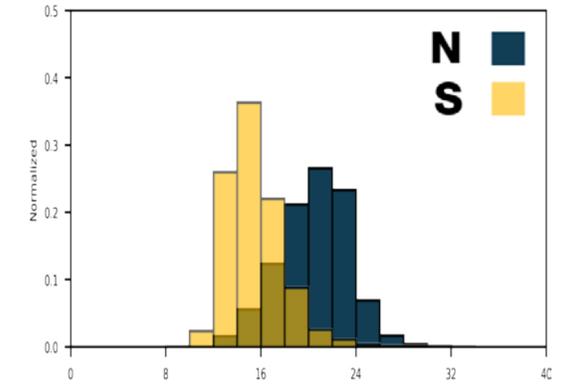
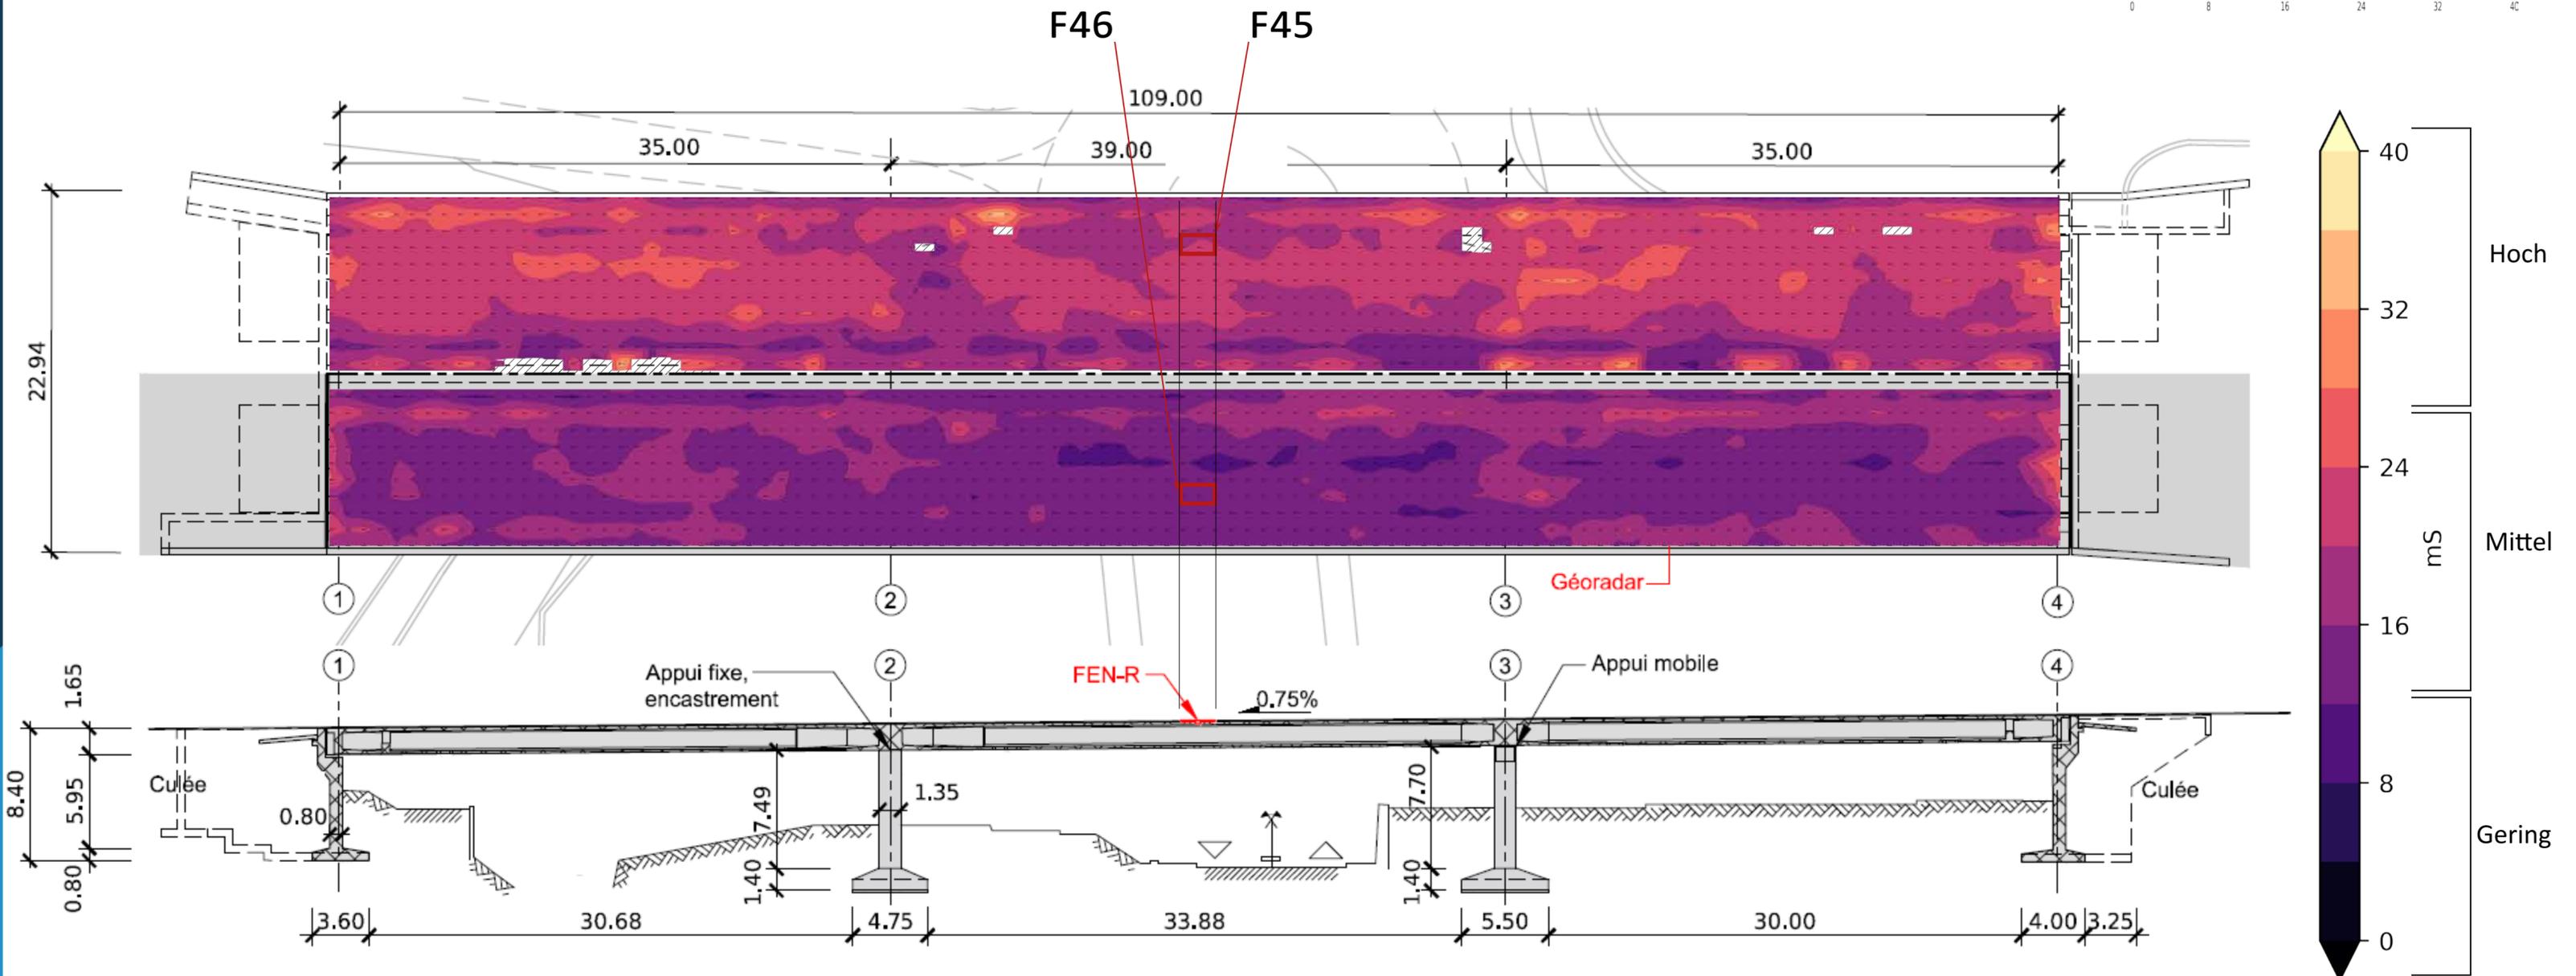
## KONTAMINATION

Die beobachtete Kontamination kann insgesamt als gering bis mittelwertig eingestuft werden. Die Nordbrücke sticht durch eine höhere Gesamtkontamination und vereinzelte Bereiche mit starker Kontamination heraus.

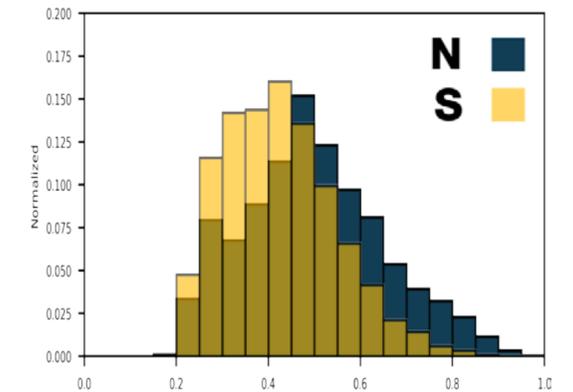
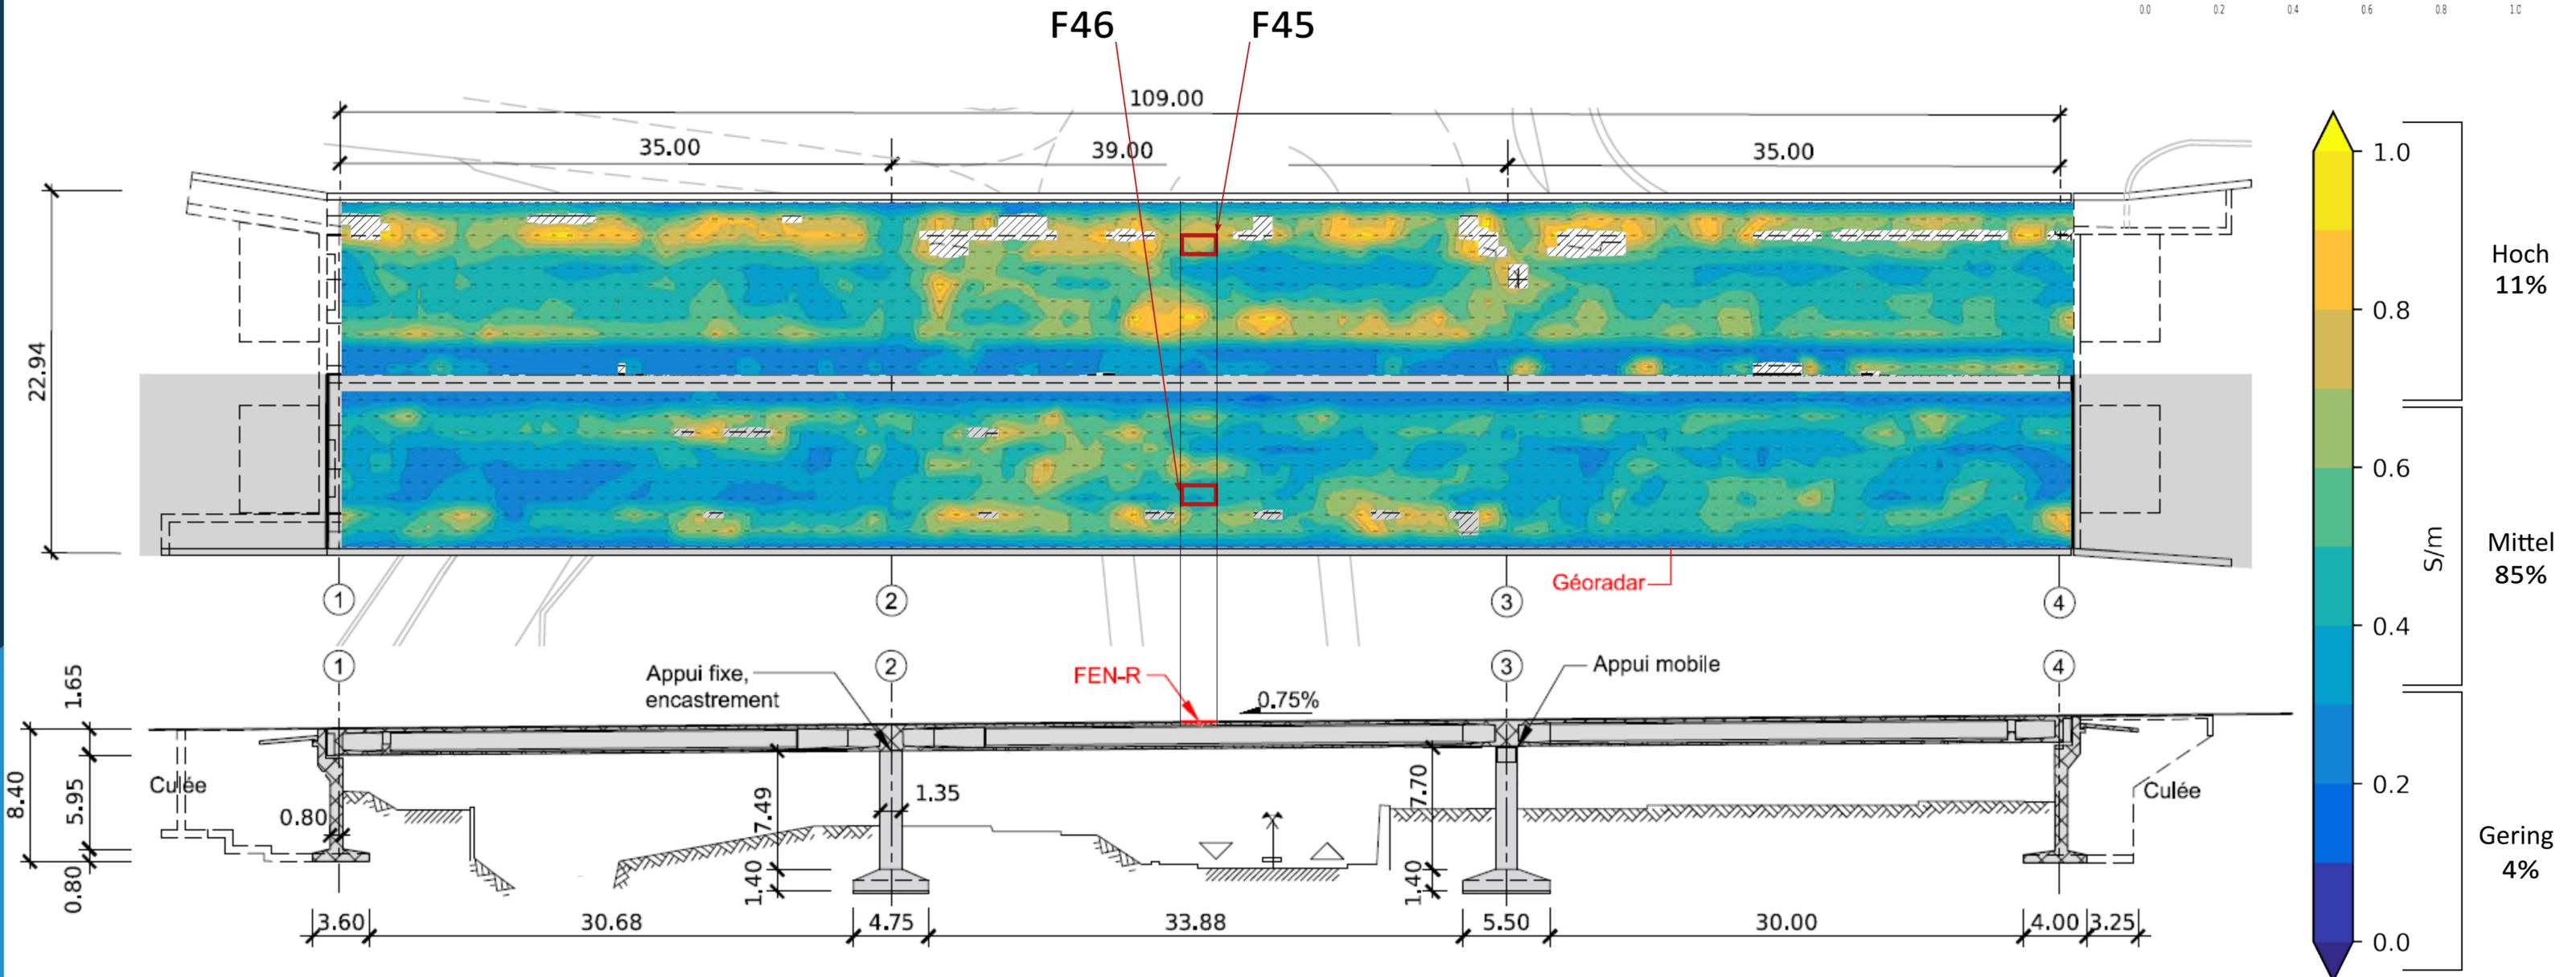
## KORROSIONSRISIKO

Die Korrosionsgefahr ist insgesamt durchschnittlich. Es gibt jedoch vermehrt empfindliche Stellen, insbesondere in den Bereichen mit unzureichender oder fehlender Betonüberdeckung neben den Randstreifen. Der deutliche Unterschied zwischen beiden Brücken wird durch das Vorhandensein einer Lärmschutzwand am nördlichen Konsolkopf erklärt.

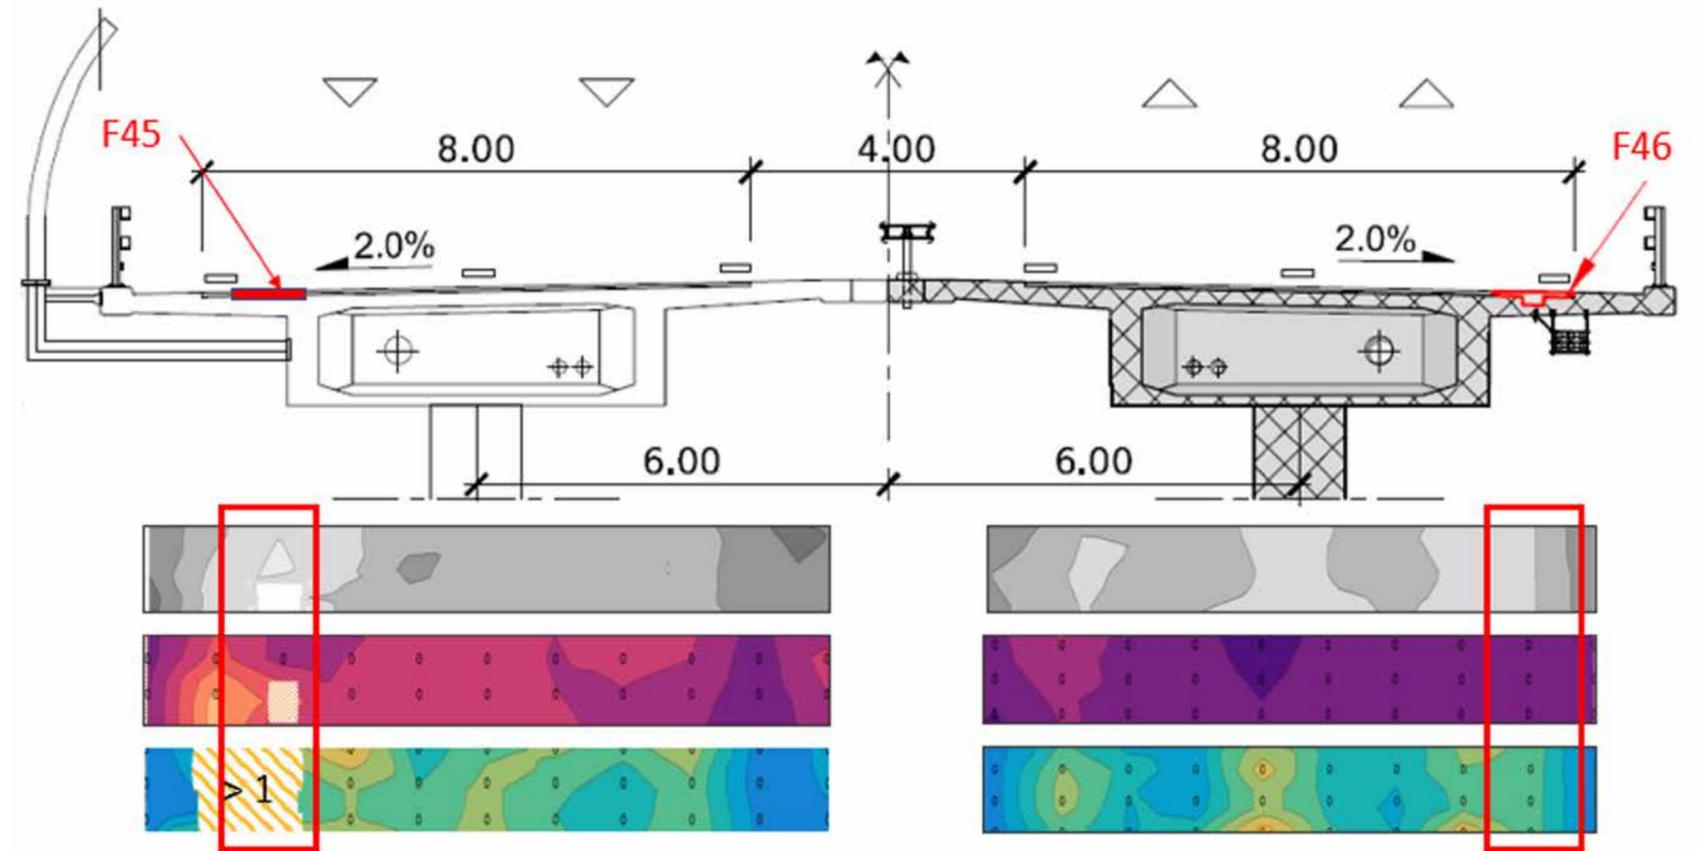
## ZUSÄTZLICHE UNTERSUCHUNG UND BESTÄTIGUNG DER HOHEN KONTAMINATION

Ein erstes Untersuchungsfenster zur Inspektion der Quervorspannung wurde in einem allgemein gesunden Bereich der Südbrücke durchgeführt (F46).

Aufgrund der Anzeichen von oberflächiger Litzenkorrosion sowie den hohen, an der Nordbrücke gemessenen Kontaminationswerten, wurde ein zweites Sondierfenster in der nördlichen Fahrbahn empfohlen und durchgeführt (F45).

Diese zweite Bohrung festigt unsere Messungen der hohen Chloridbelastung und bestätigt das Vorhandensein von Eintrittsstellen und Chloridansammlungen in den Querspannhüllen.

Zustandserfassung Nord		Zustandserfassung Süd	
	Karbonatisierung		
10 [mm]	Überdeckung	32 [mm]	
2.34[%]	[Cl-]	0.06[%]	
	Zust. Bewehrung		
	Zust. Litzen		
	Abdichtung		
	AAR oben		
	AAR unten		
	Zust. Mikrostruktur		
50 MPa	Druckfestigkeit	44.2 MPa

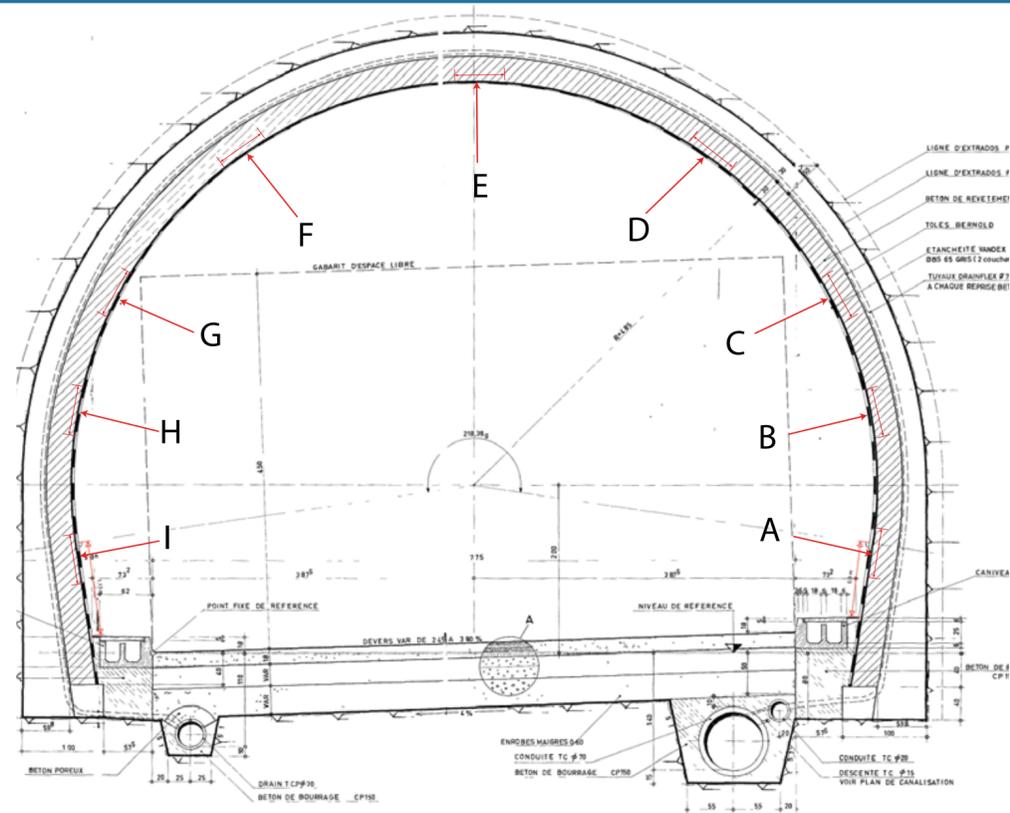
## MESSUNGEN

Pro Tunnelröhre wurden 9 Längsprofile von 135 [m] mittels beweglicher Hebebühne gemessen. Die Verkehrsunterbrechung dauerte 2 x 6 Stunden. Die Messdichte wurde so festgelegt, dass die geprüfte Fläche maximiert und ein guter Kompromiss zwischen der Messzeit und der Genauigkeit des Endergebnisses erreicht wurde.

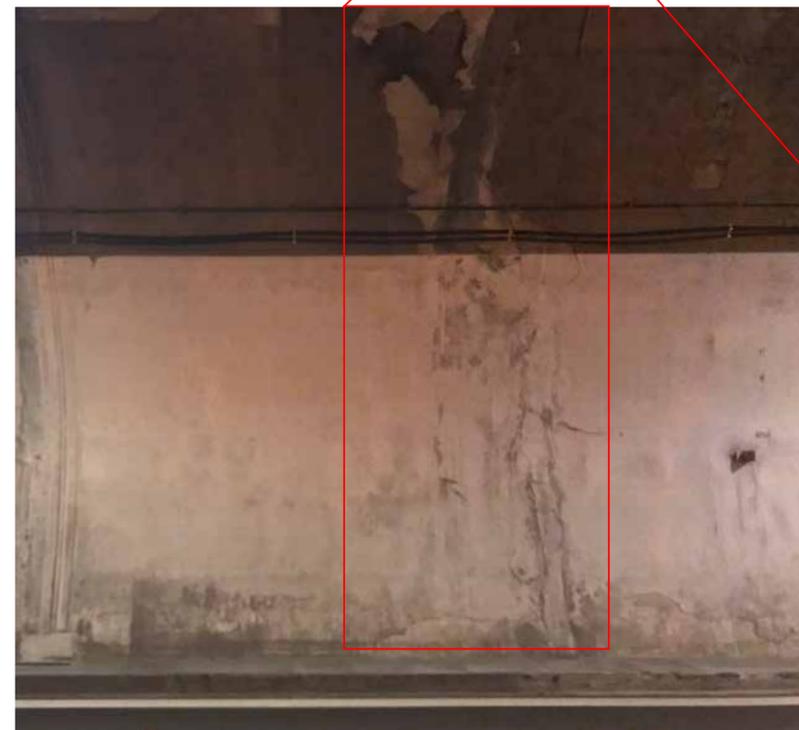
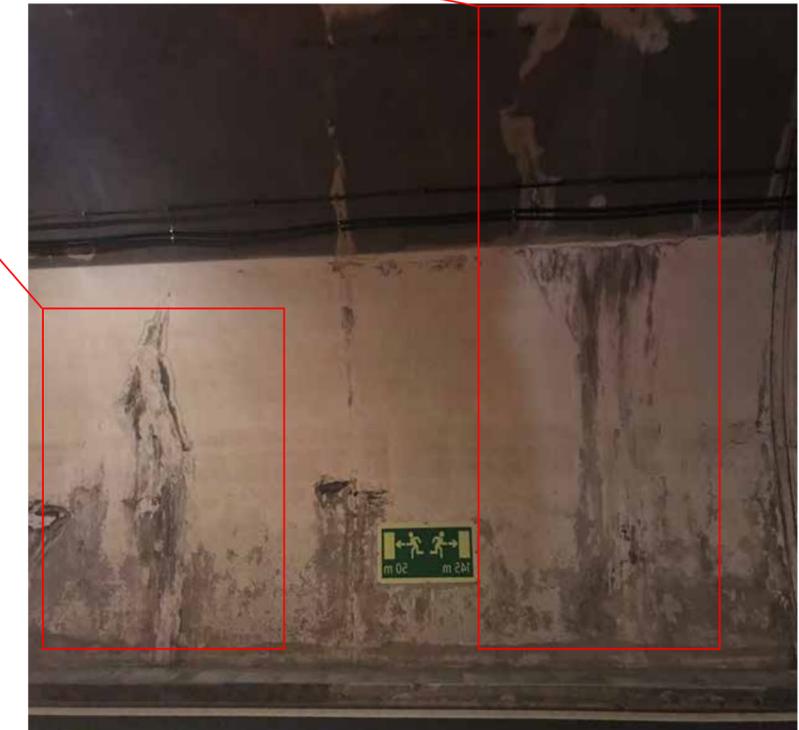
Deutlicher Zusammenhang zwischen den identifizierten Schwachstellen (Ablösen der Abdichtung sowie Wassereintritt) und der Geologie des Hanges.
