# BRIDGOLOGY

Georadar 2020

In diesem Prospekt werden typische Analysen mit der Georadar-Methode vorgestellt.

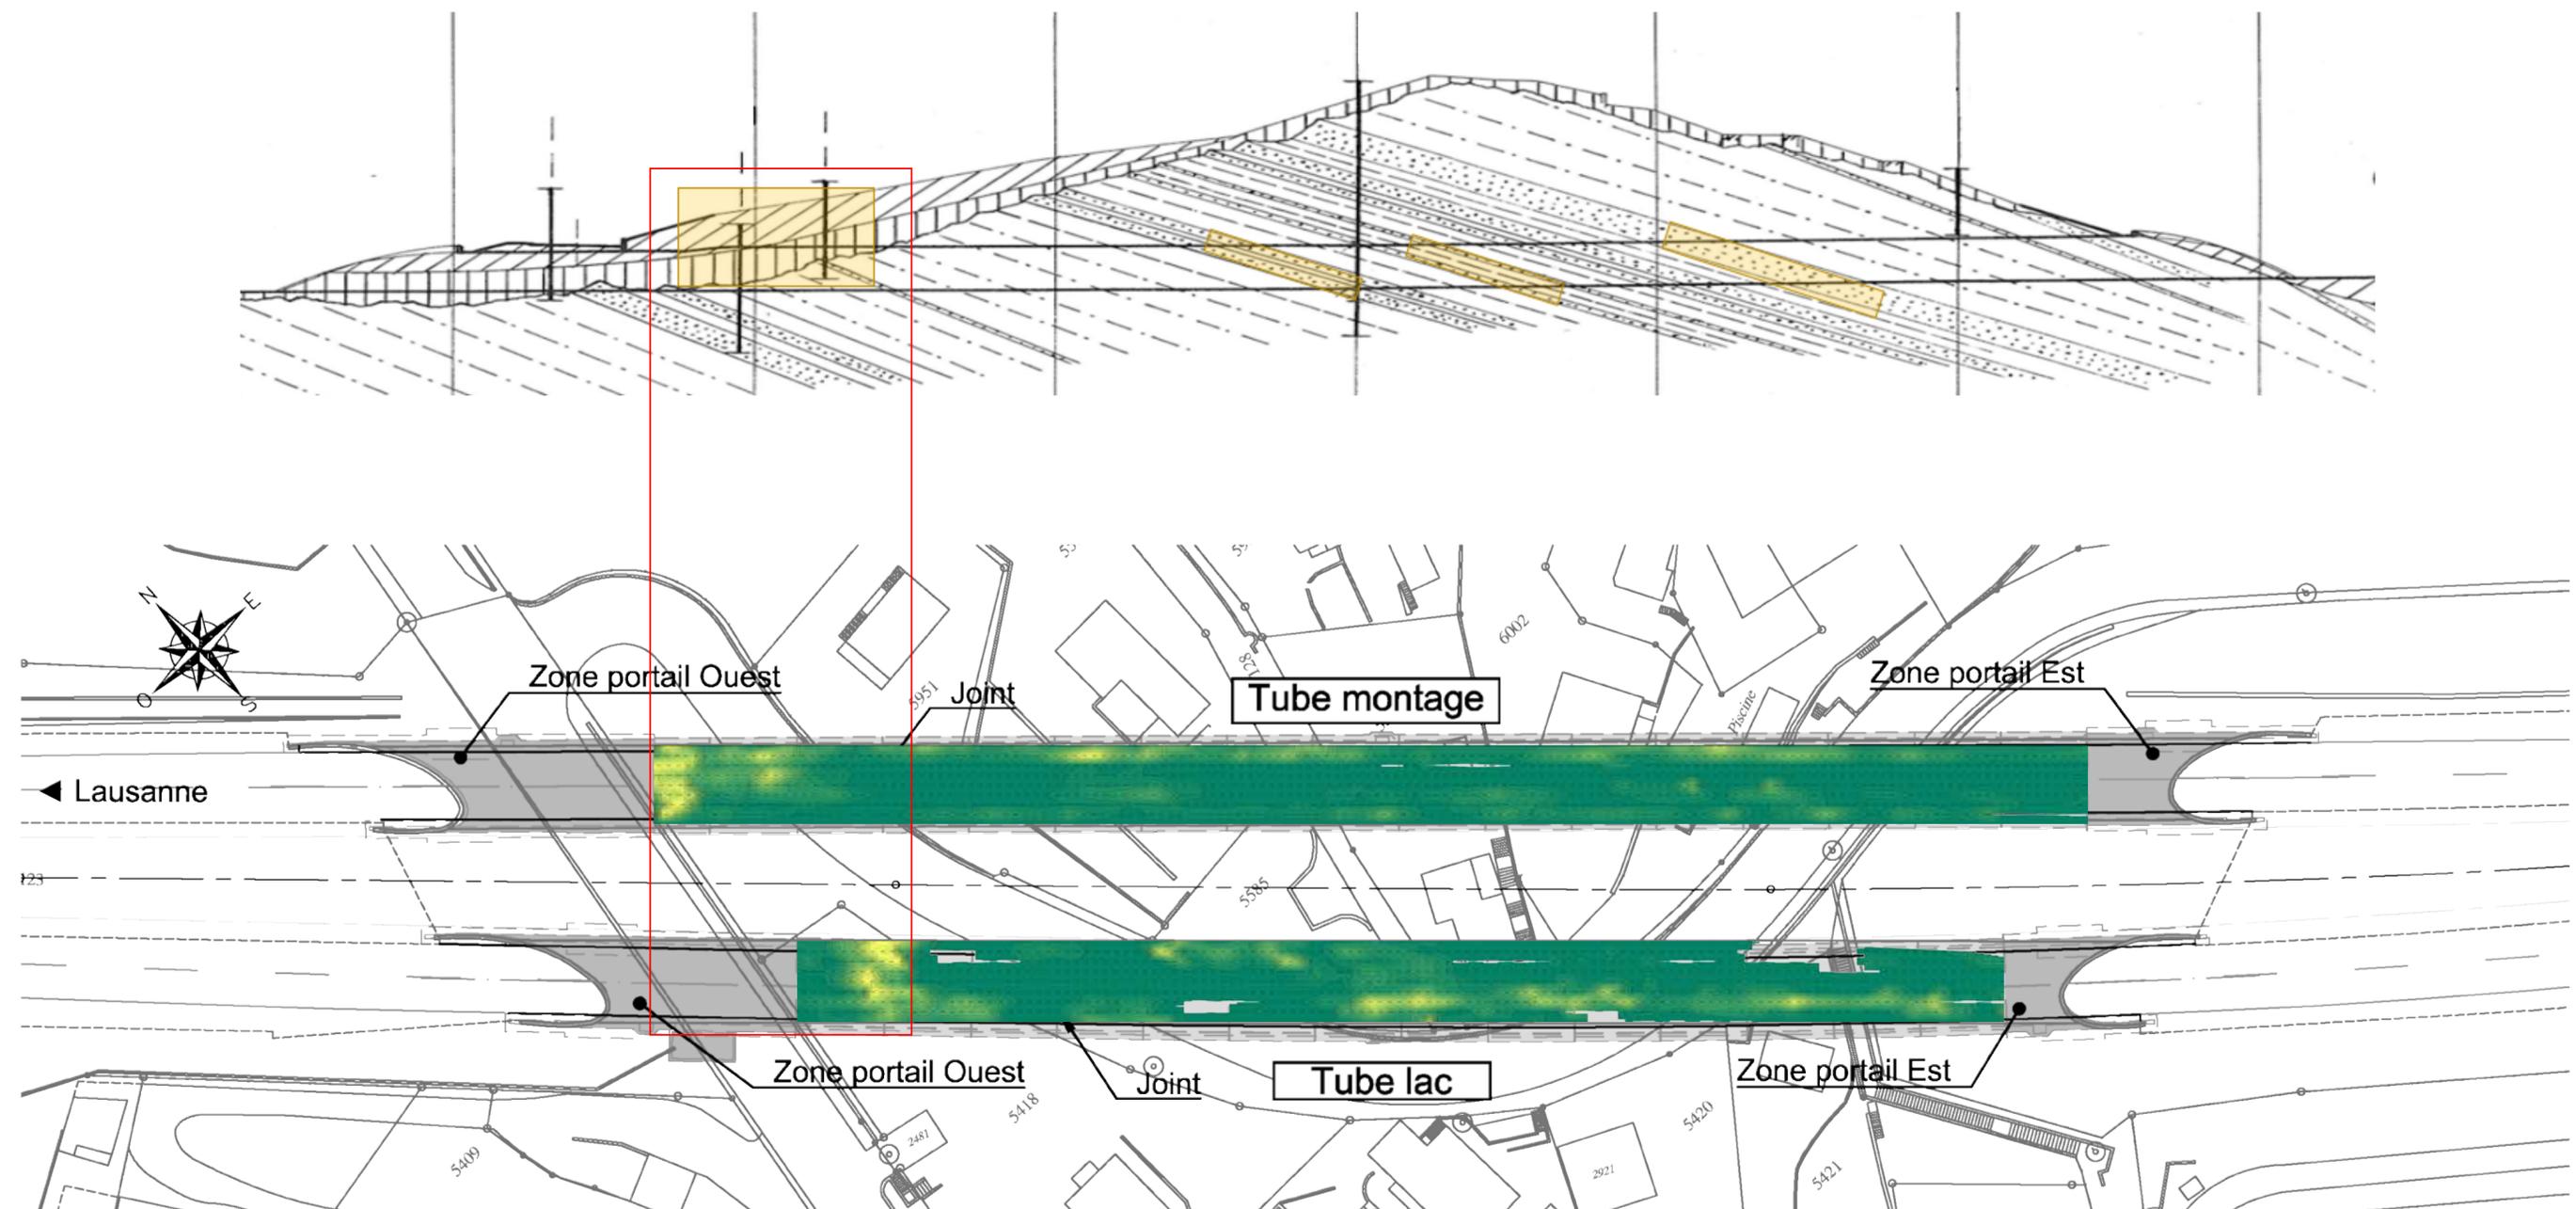
### FESTSTELLUNGEN

Es befindet sich ein Bereich mit Aufschüttungen zwischen den beiden Strassen über den identifizierten Schwachstellen an den Westportalen. Dieser Bereich könnte als Eintritts- und Sammelstelle für das Regenwasser dienen und somit die Dauerhaftigkeitsprobleme im Portalbereich beschleunigen.

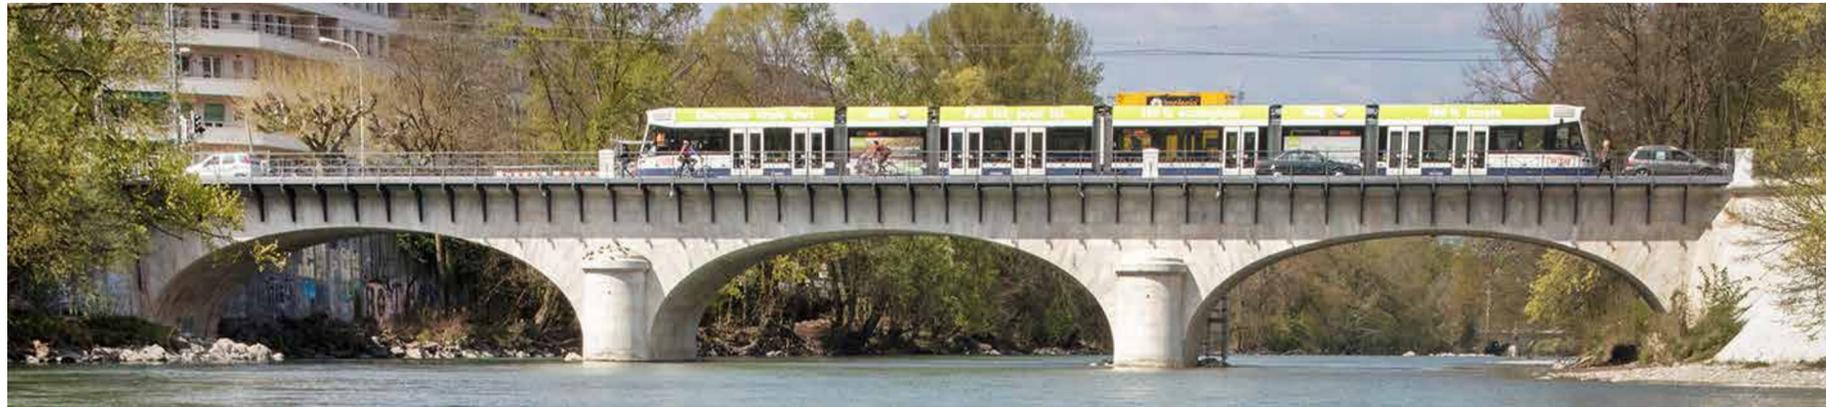
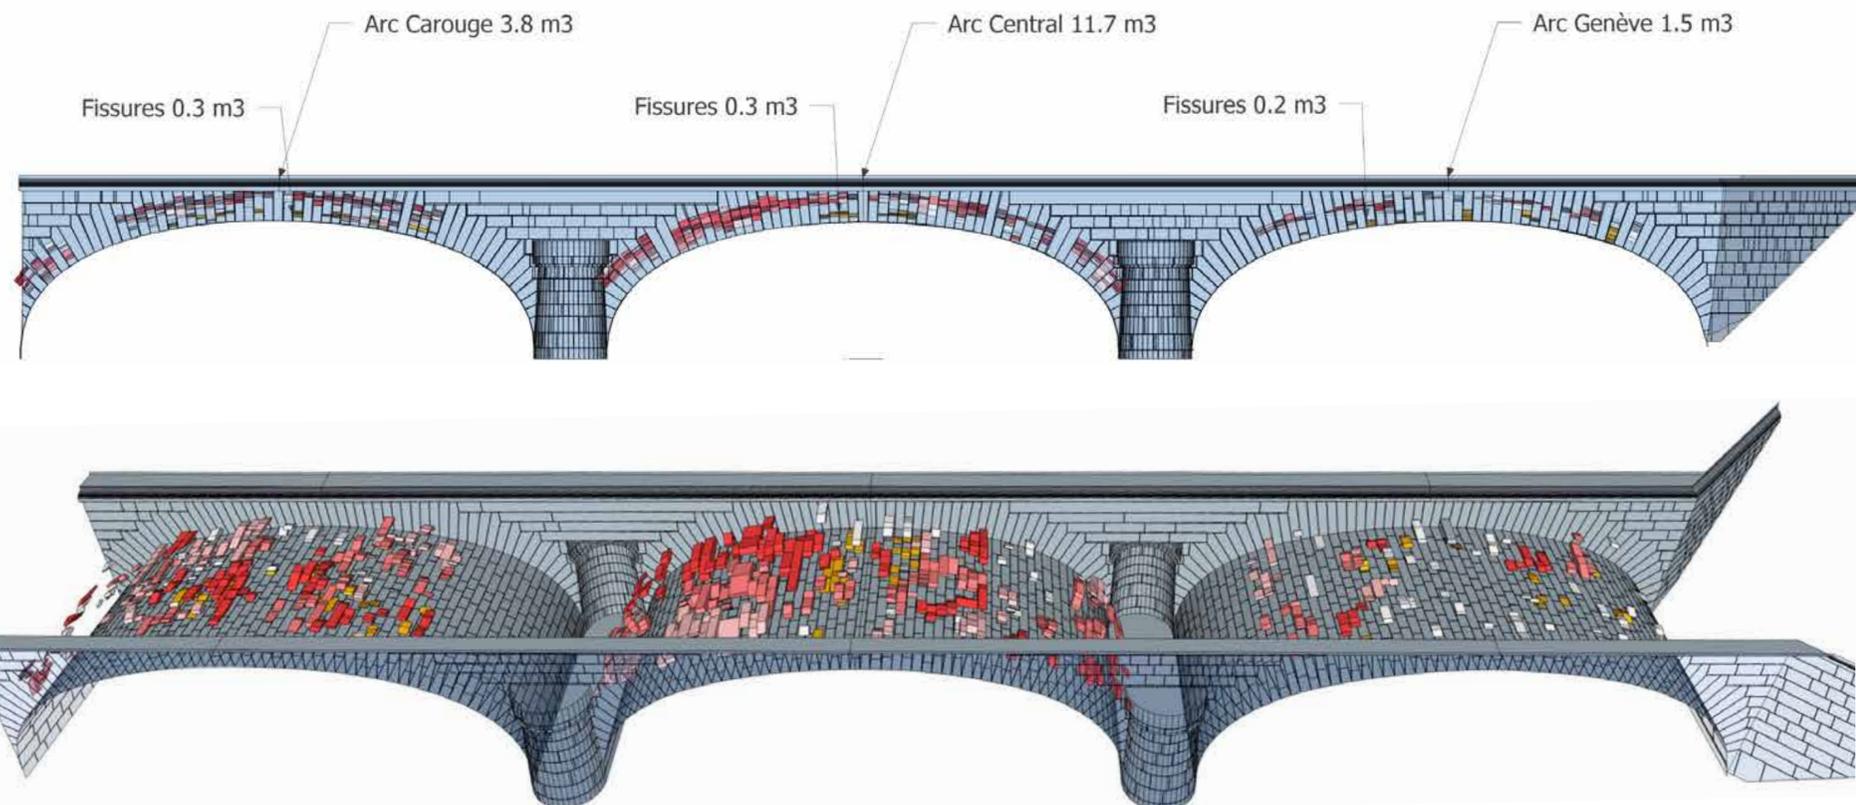
## ANWENDUNGSBEISPIEL – MAUERWERKSBOGENBRÜCKE

Eine undichte Fahrbahn führte zu andauernden Wassereintritten in das Tragwerk, was ein progressives Auswaschen der Bögen zur Folge hatte. Unser Auftrag war es, die Art und Anzahl der in dem Tragwerk vorhandenen Störungen in Form von Rissen, Hohlräume und ausgewaschenen Fugen zu ermitteln. Schlussendlich sollten die zu verfüllenden Volumina bestimmt werden.

Insgesamt wurden 240 Georadarprofile während 6 Nächten gemessen. Die Mauerwerksbögen wurden dreidimensional kartographiert.

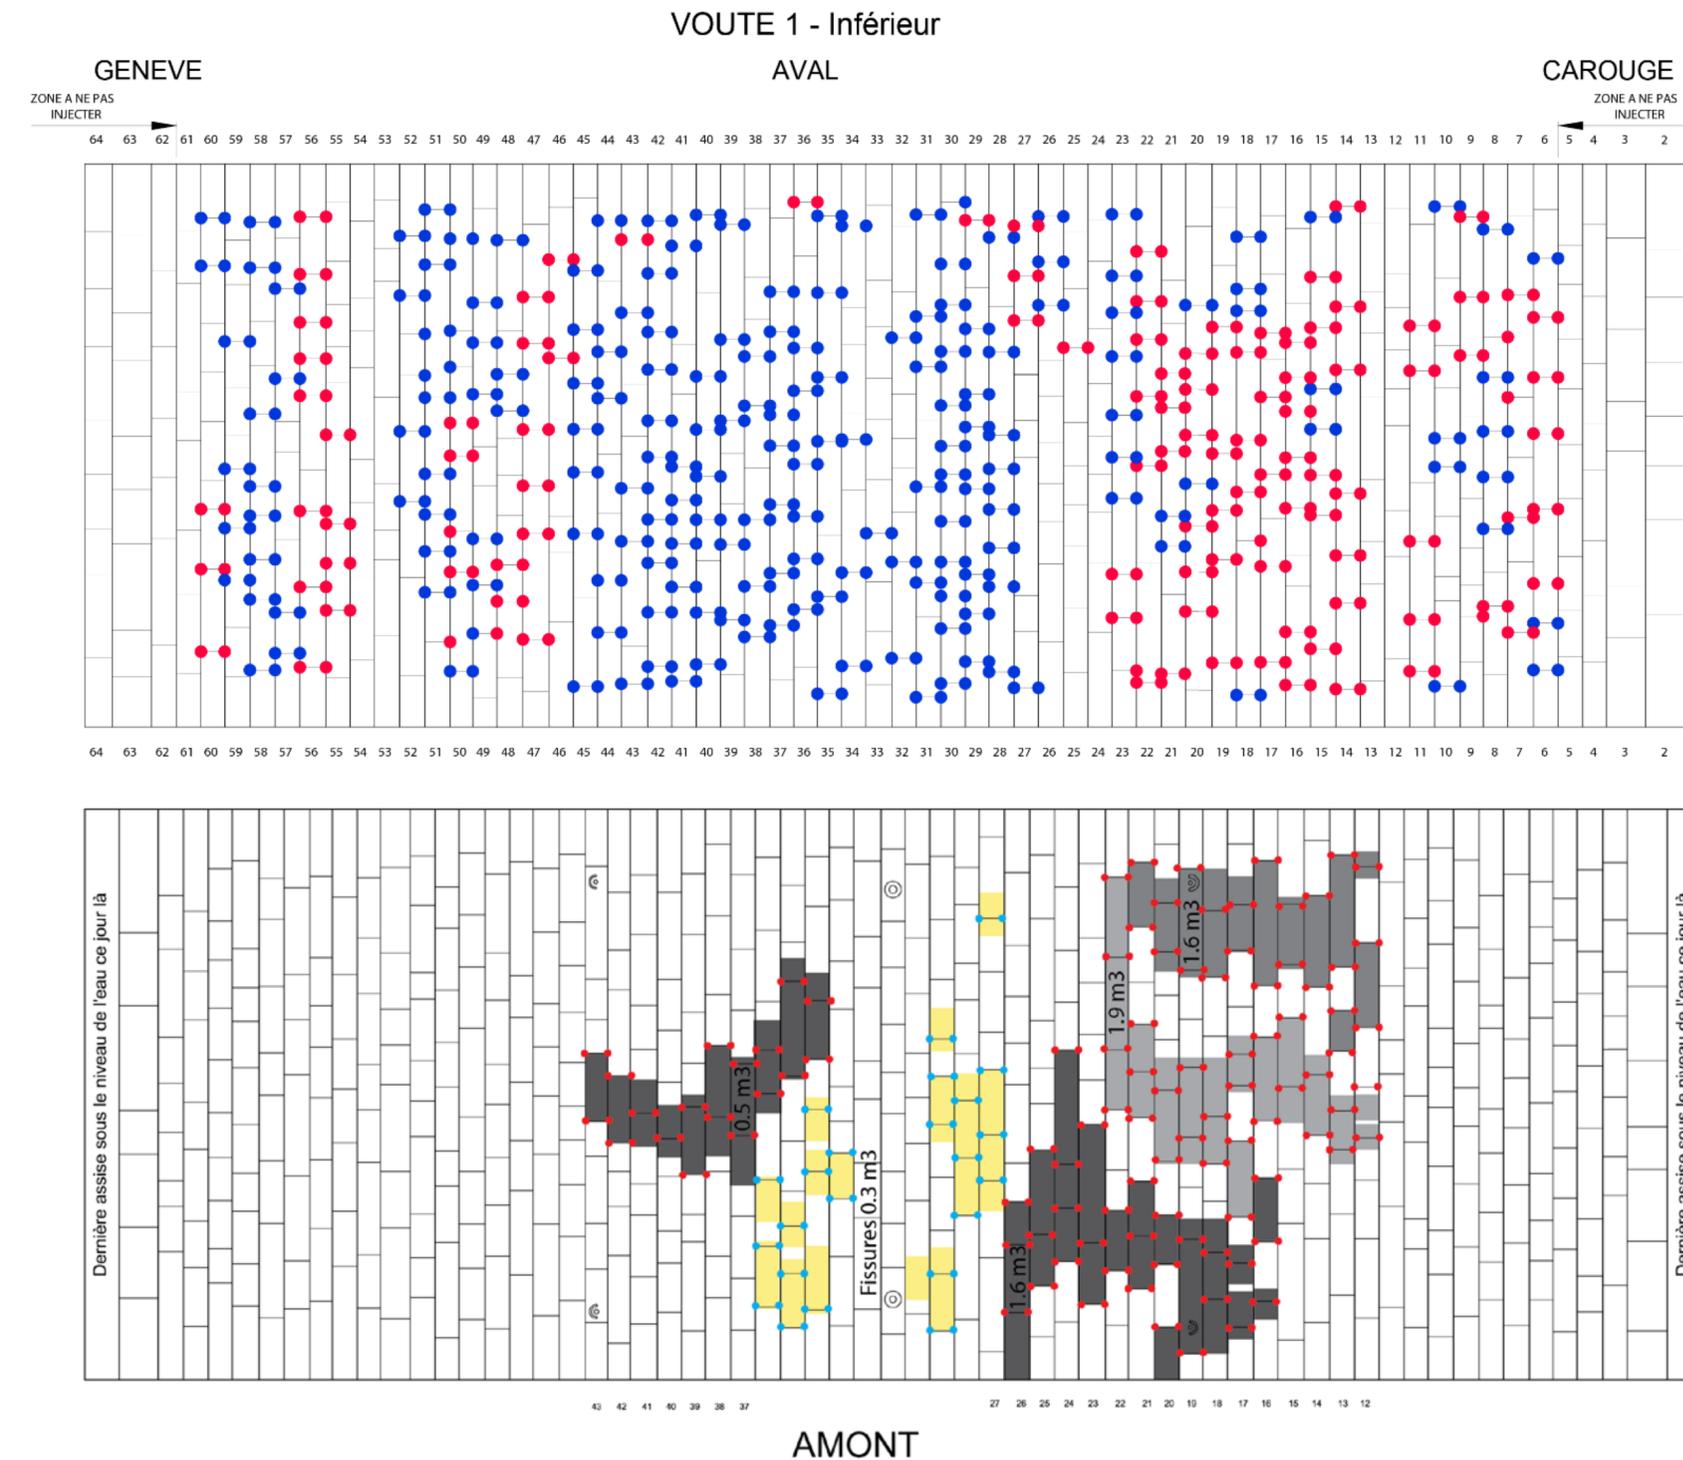
## INJEKTIONSPROTOKOLL

Nach der Erstmessung wurden die Injektionspunkte festgelegt und auf einem Arbeitsplan präzise dargestellt. Die verschiedenen Injektionstiefen sind farblich gekennzeichnet: in rot 1,0 [m] und in blau 0,5 [m].

Die Bohrungen fanden 10 Tage vor den Injektionen statt damit die Struktur austrocknen konnte.

Nach der ersten Stufe der Injektionen wurde eine zweite zerstörungsfreie Inspektion durchgeführt. Die verbleibenden Volumen wurden geschätzt und zusätzliche punktuelle Injektionen angeordnet.

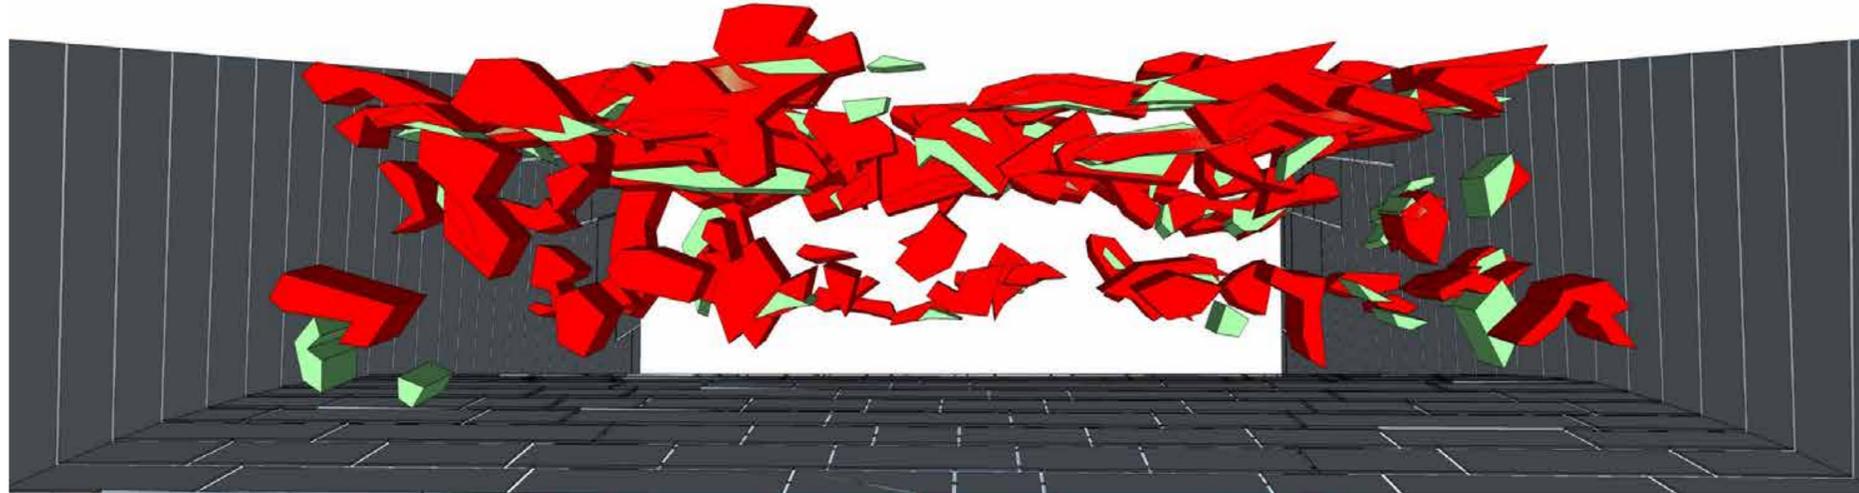
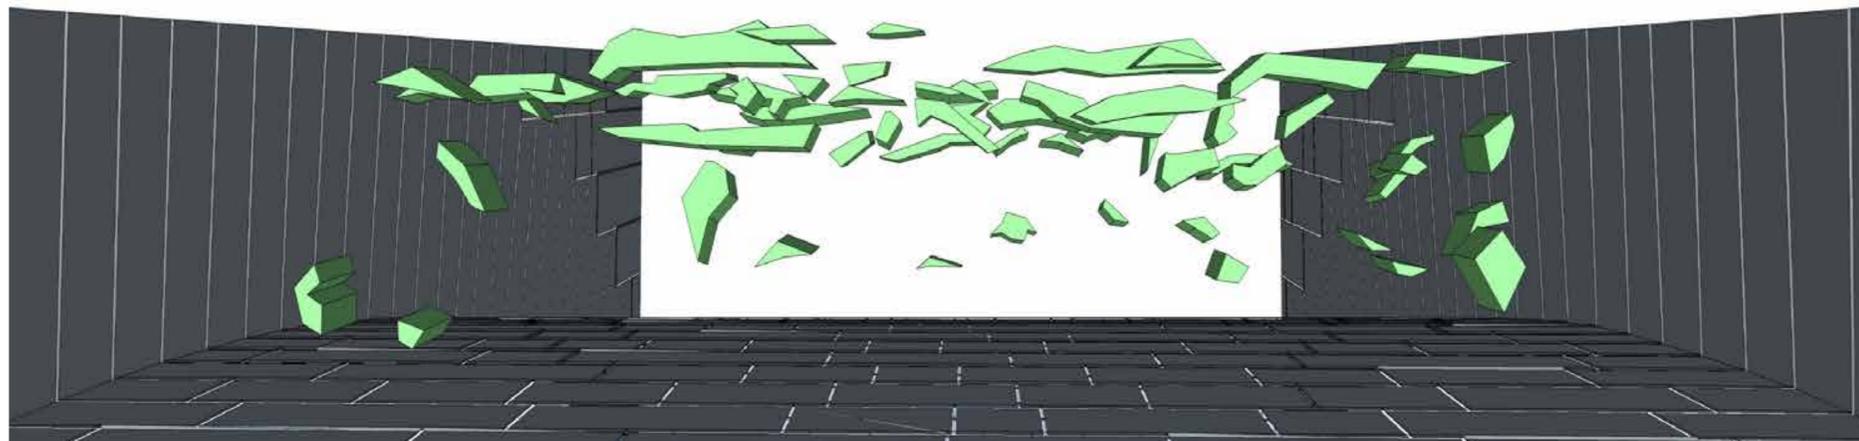
Oben: Festgestellte Hohlstellen nach Erstmessung. Unten: Resthohlstellen nach Erstinjektion.

Das Ziel von 75% Hohlstellenverfüllungen wurde nach zwei Injektionen mit 79% erreicht und leicht übertroffen. Alle Messungen und Injektionen konnten von unten, also ohne Verkehrsunterbrechung, durchgeführt werden. Mit seiner kurzen Dauer und dem präzisen Bestimmen der Volumen war der Eingriff äusserst erfolgreich.
