BRIDGOLOGY

Géoradar 2020

Cette brochure vous présente des analyses types avec la méthode géoradar.

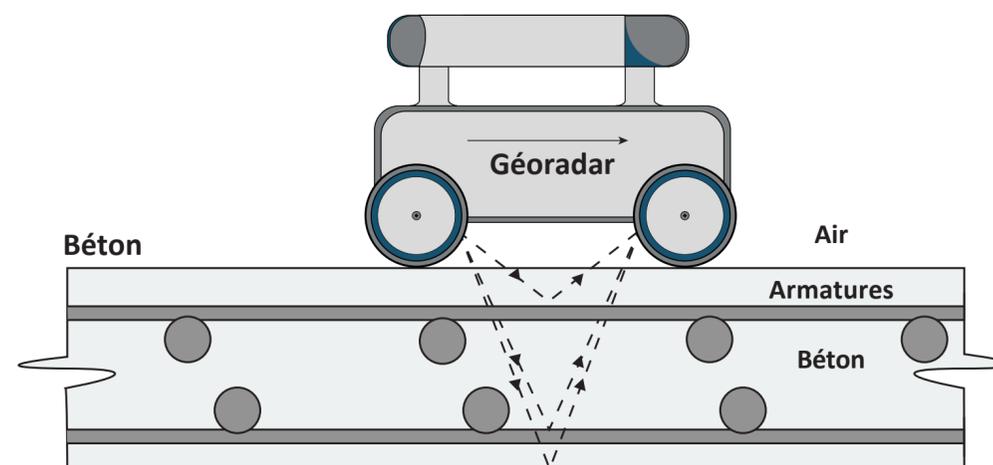
Données : Radargramme

Le Géoradar est une méthode de contrôle non-destructif basée sur la propagation des ondes électromagnétiques. Le Géoradar émet des ondes qui se propagent dans la structure. Ces ondes sont réfléchies en direction du radar lorsqu'elles rencontrent un obstacle.

Le Géoradar enregistre alors les temps d'arrivées des ondes et les somme au fur et à mesure de sa progression le long de l'objet étudié. Cette somme de mesures forme un radargramme qui constitue une coupe de la structure et des objets qui la compose.

Pour calculer les profondeurs des éléments rencontrés, les temps d'arrivées enregistrés sont converti en utilisant la vitesse de propagation des ondes. Ces vitesses de propagation doivent être calibrées ponctuellement par des sondages.

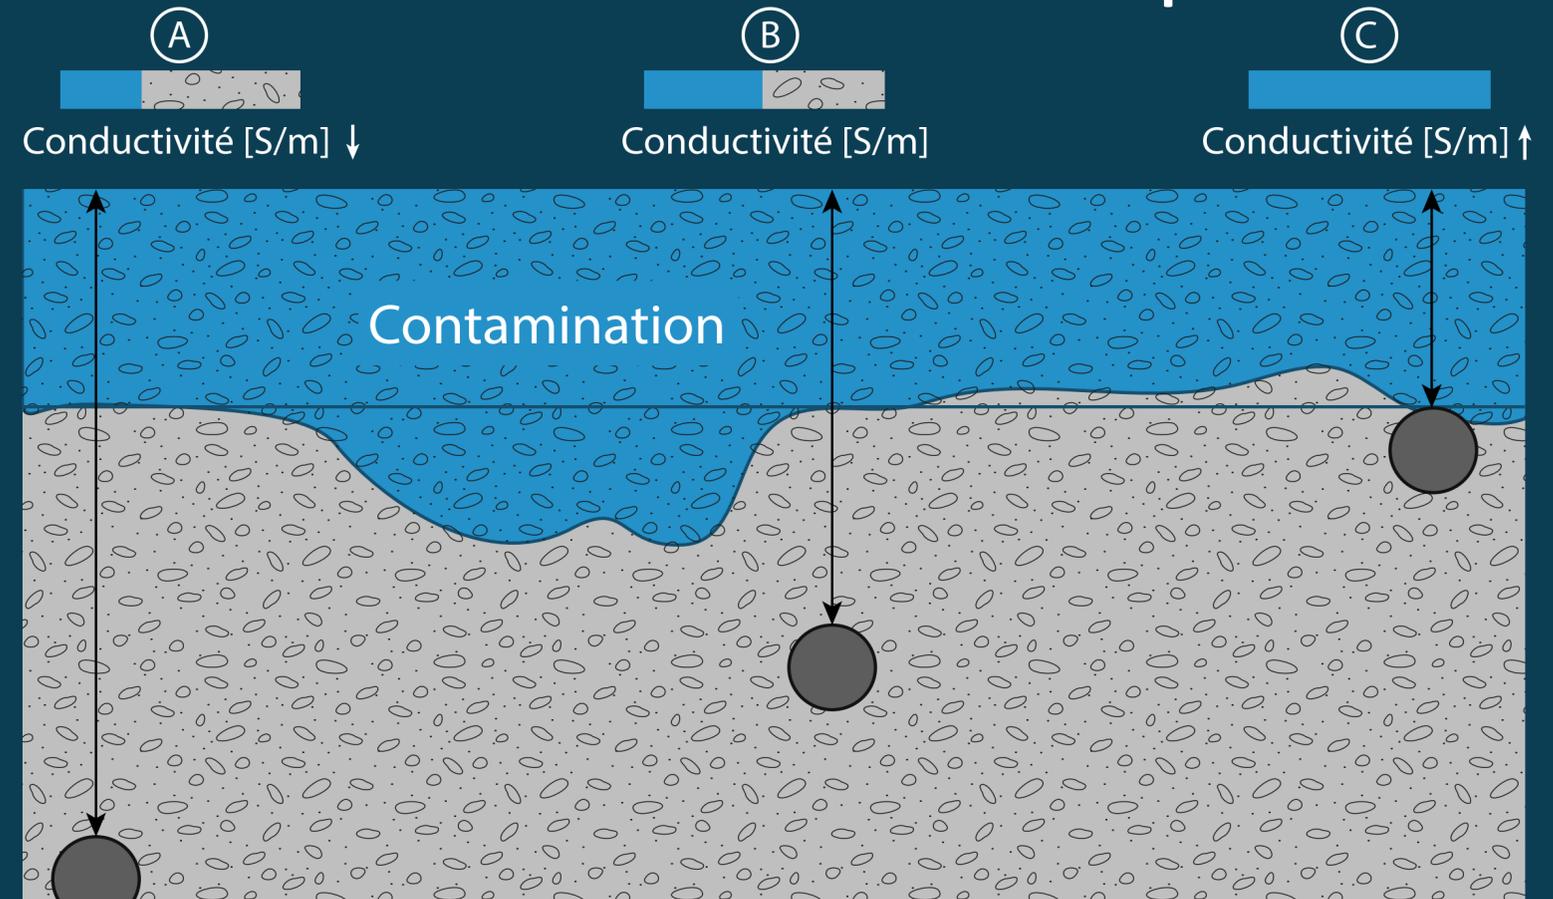
Le risque de corrosion

La conductivité du béton d'enrobage traduit le risque de corrosion des barres d'armatures:

$$\text{Risque} = \text{Aléa} \times \text{Vulnérabilité}$$

- Risque** = Conductivité [S/m] mesurée
- Aléa** = Conductance [S], directement proportionnelle à la contamination (% Cl-)
- Vulnérabilité** = Exposition des barres d'armatures à la contamination. La vulnérabilité est inversement proportionnelle à l'épaisseur d'enrobage [m].

Ainsi, à contamination égale, la conductivité diminue lorsque l'enrobage est important (A) et elle augmente lorsque l'enrobage diminue (C). Inversement, pour une épaisseur d'enrobage égale, la conductivité augmente en cas de forte contamination et elle diminue pour une contamination plus faible.

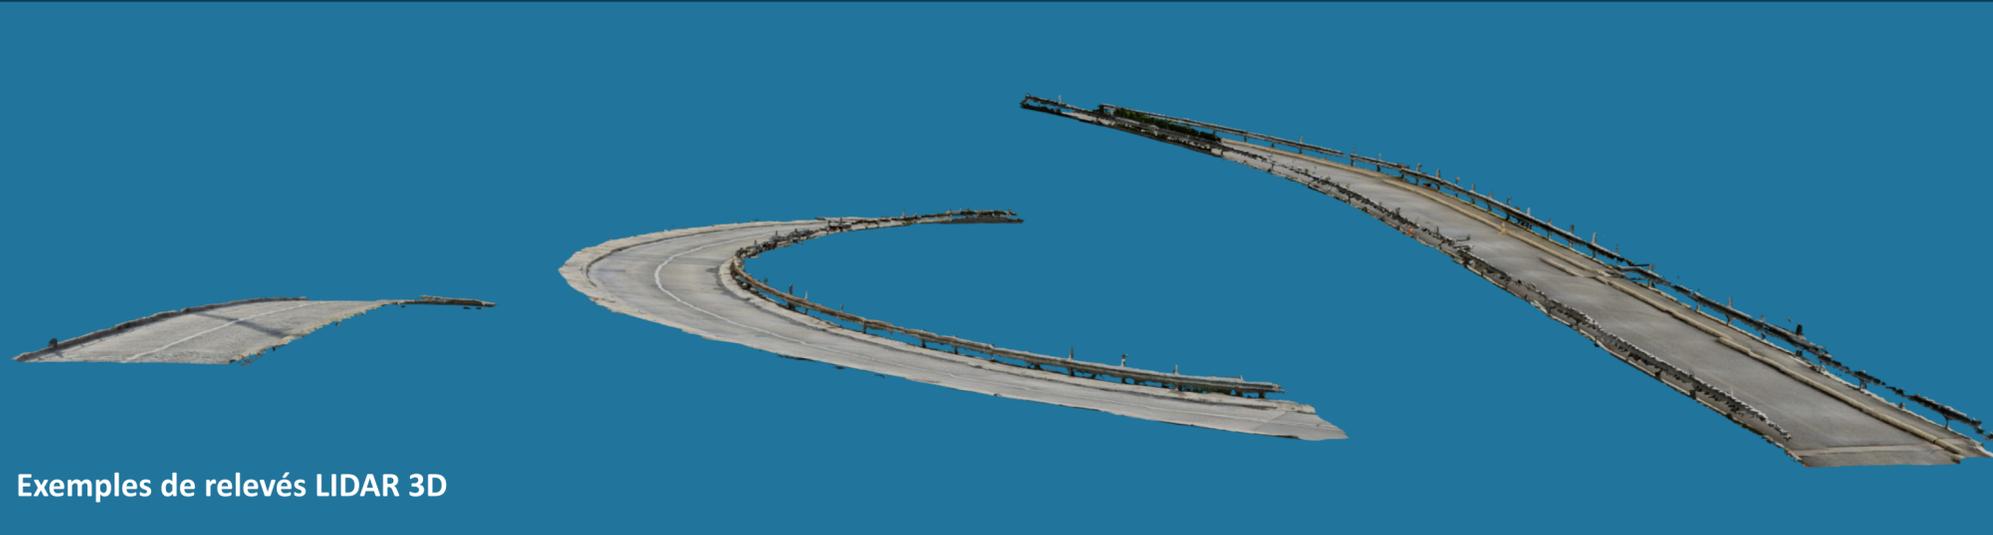
Cartographie d'ouvrages

Catalogue des cartes disponibles en fonction des besoins du client et de l'état de la structure :

- (A) La carte du risque de corrosion des armatures correspondant à la conductivité en [S/m].
- (B) La carte de l'épaisseur du béton d'enrobage indique la vulnérabilité des armatures.
- (C) La carte de la contamination correspond à la conductance en [S]. Elle permet d'identifier les zones à forte contamination.
- (D) La carte des désordres mécaniques montre l'ensemble des désordres observés au sein du béton.
- (E) La carte de l'état de l'étanchéité décrit la qualité du contact entre l'étanchéité et le béton.
- (F) La carte de l'épaisseur de l'enrobé bitumineux, renseigne sur les sur- ou sous-épaisseurs.
- (G) Un relevé Lidar 3D de la surface de l'ouvrage répertorient la géométrie, les réfections antérieures et les désordres de surface.

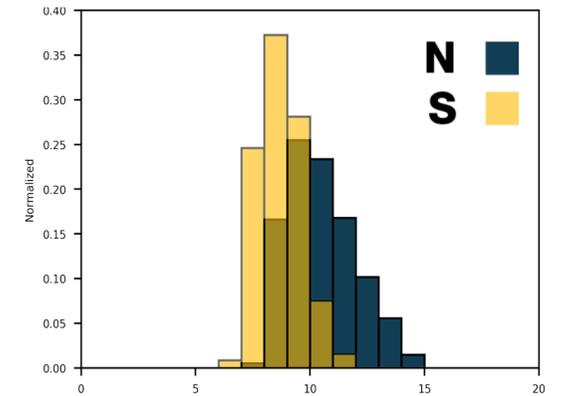
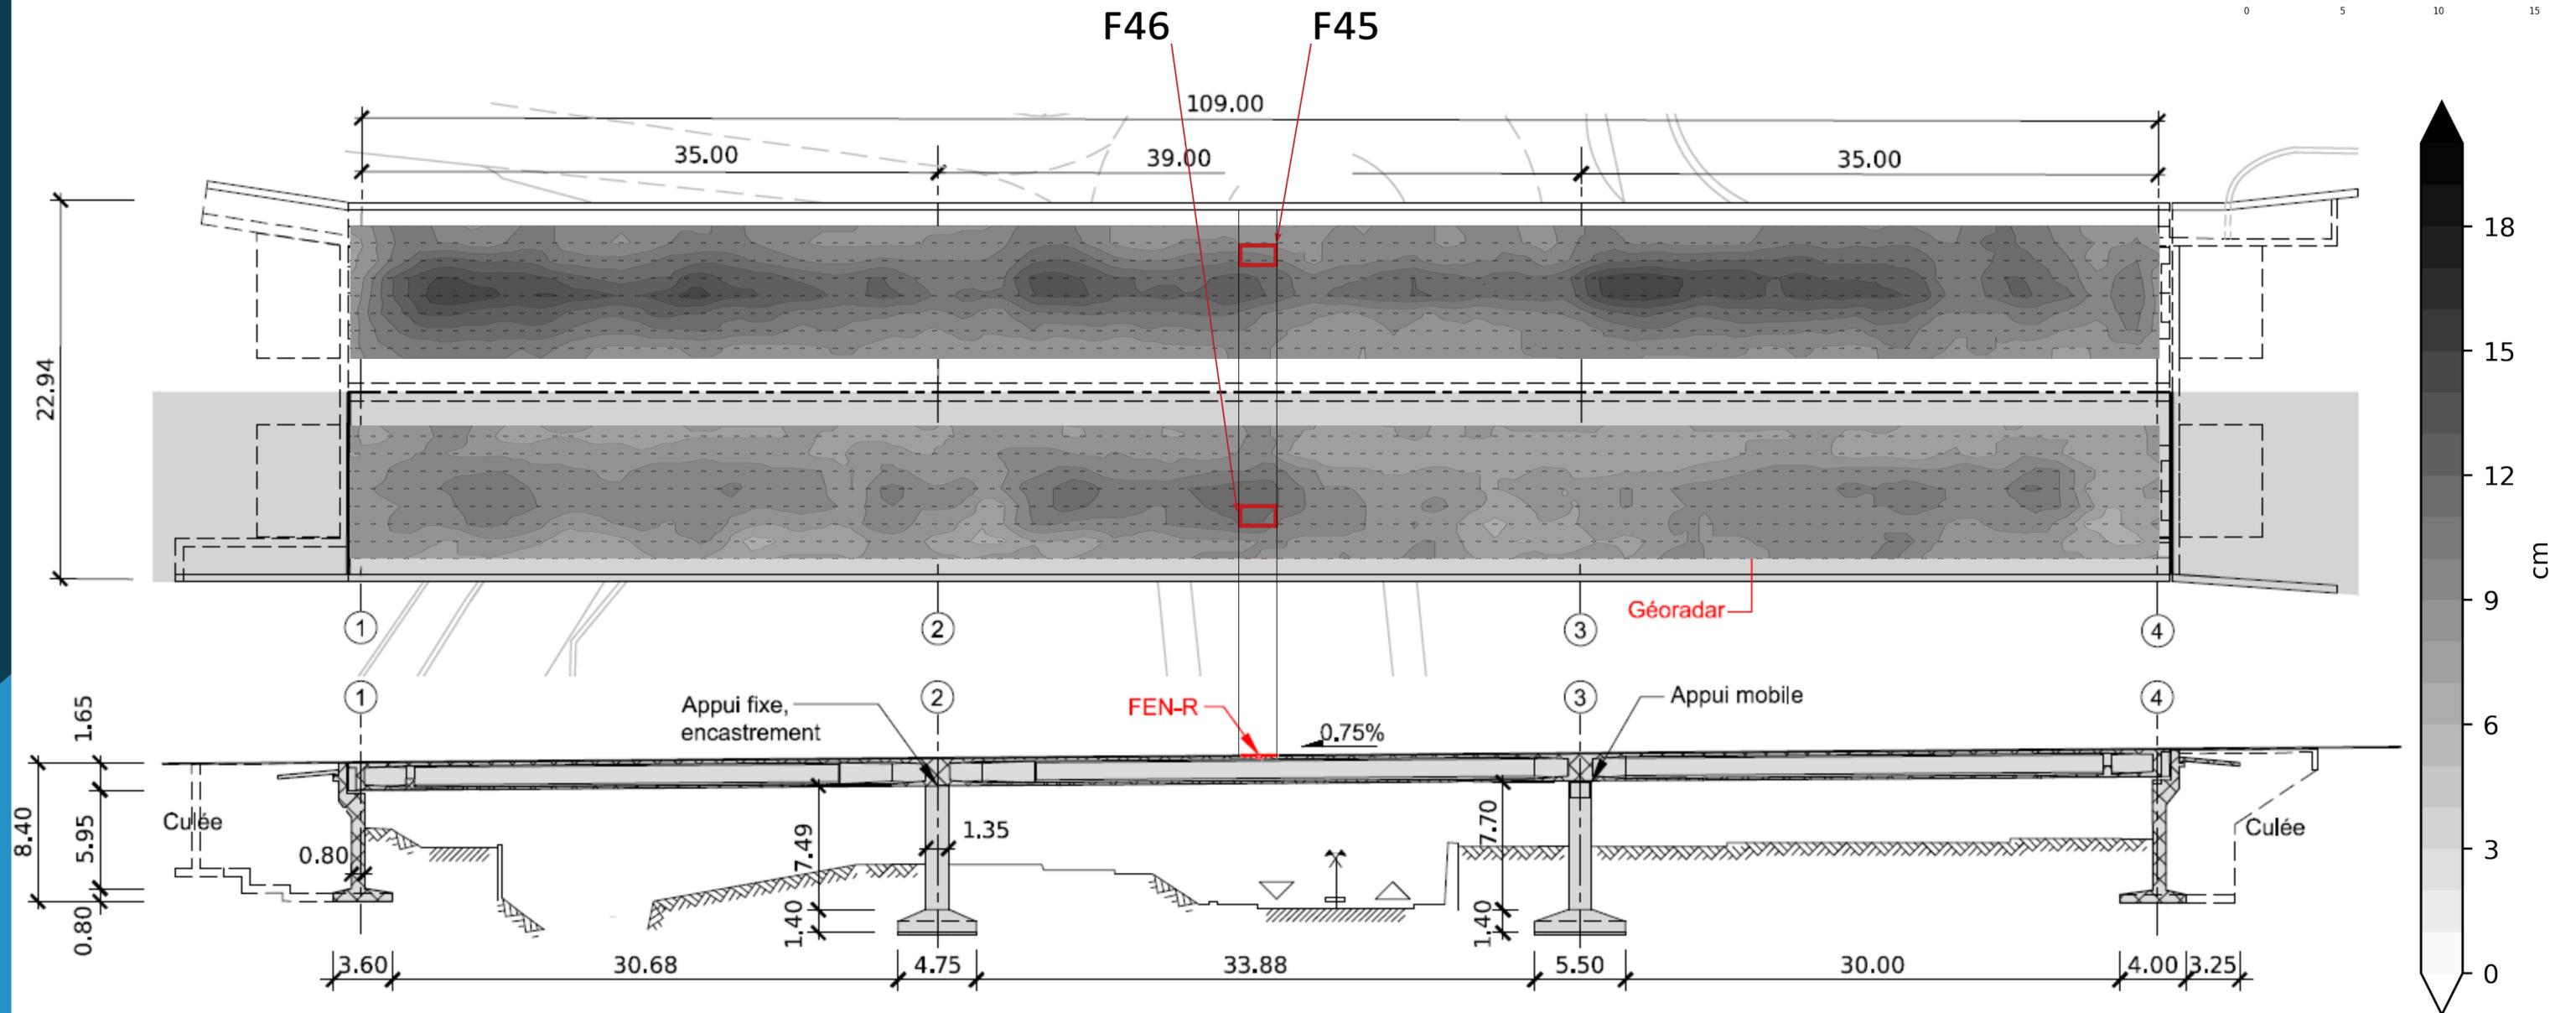
ÉPAISSEUR DE L'ENROBÉ BITUMINEUX

Les mesures suivent une distribution normale. Le pont Nord présente une épaisseur moyenne légèrement plus élevée que le pont Sud: 10.3 cm contre 8.6 cm. Les deux tabliers comprennent de larges bordures en béton armé vraisemblablement sans protection de surface.

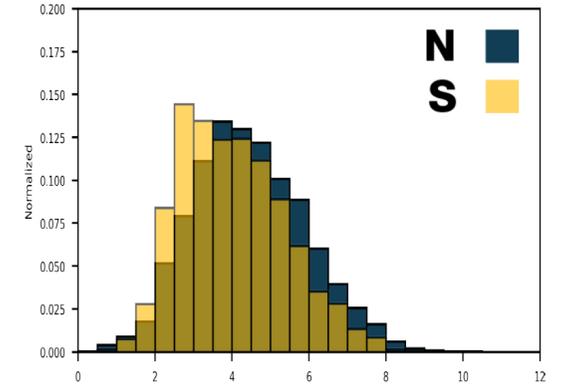
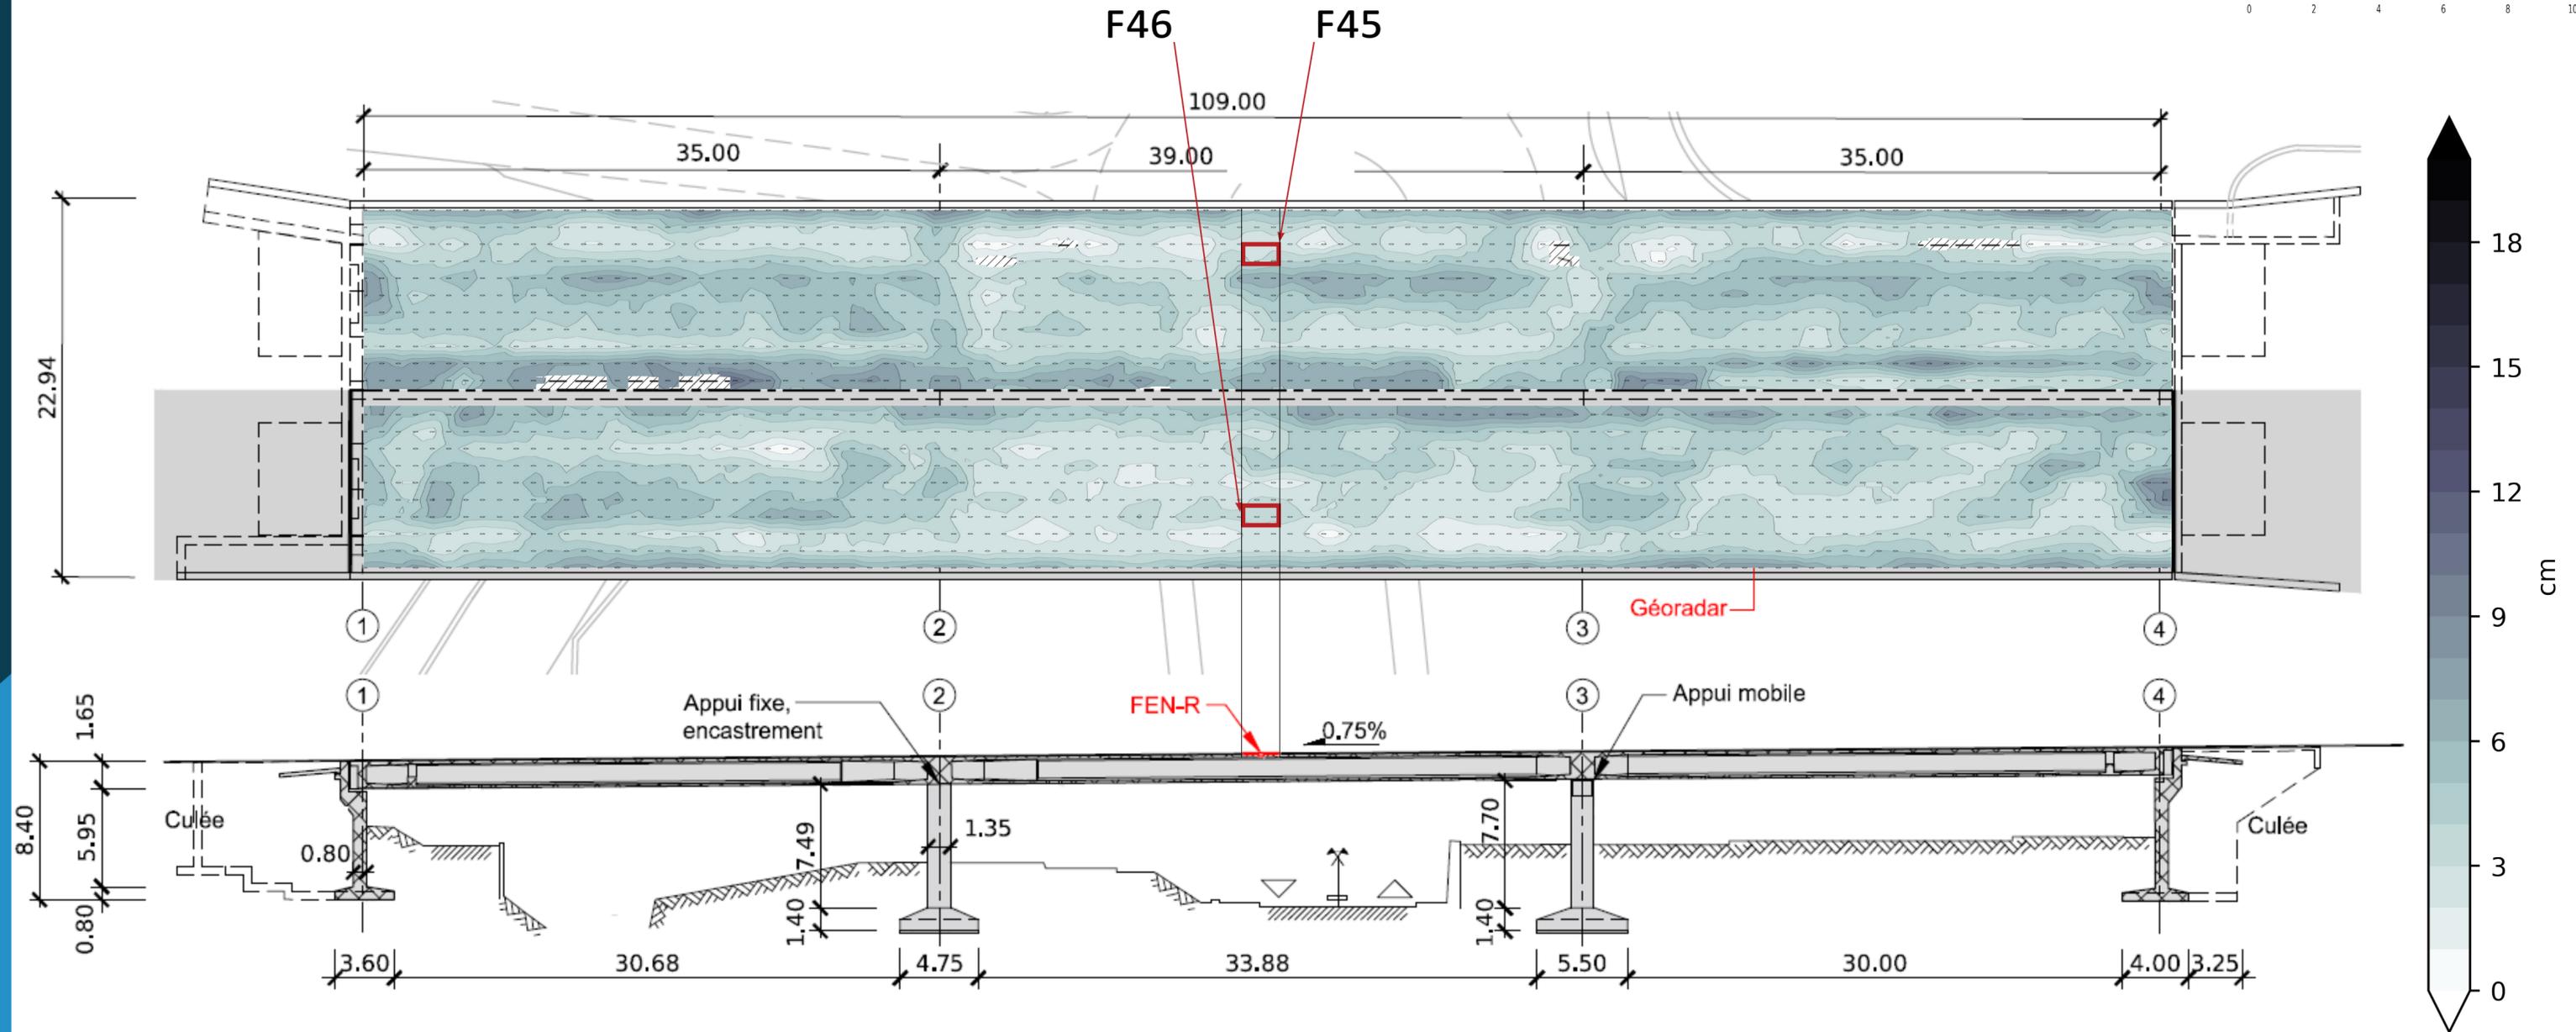
ENROBAGE DES ARMATURES

La distribution des valeurs mesurées suit une répartition normale sur les deux ponts. Chaque tablier présente localement des enrobages très faibles, en particulier à l'endroit du décaissement des tabliers. Ceci y indique une vulnérabilité accrue de l'armature et de la précontrainte transversale.

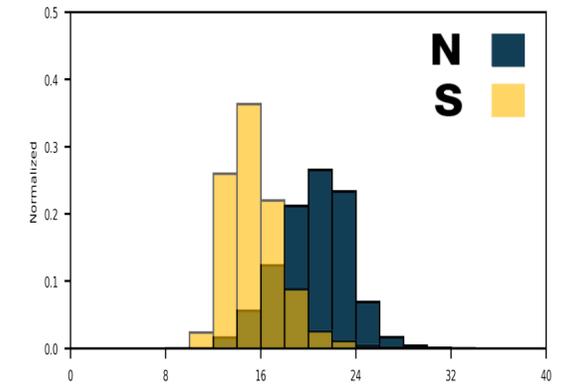
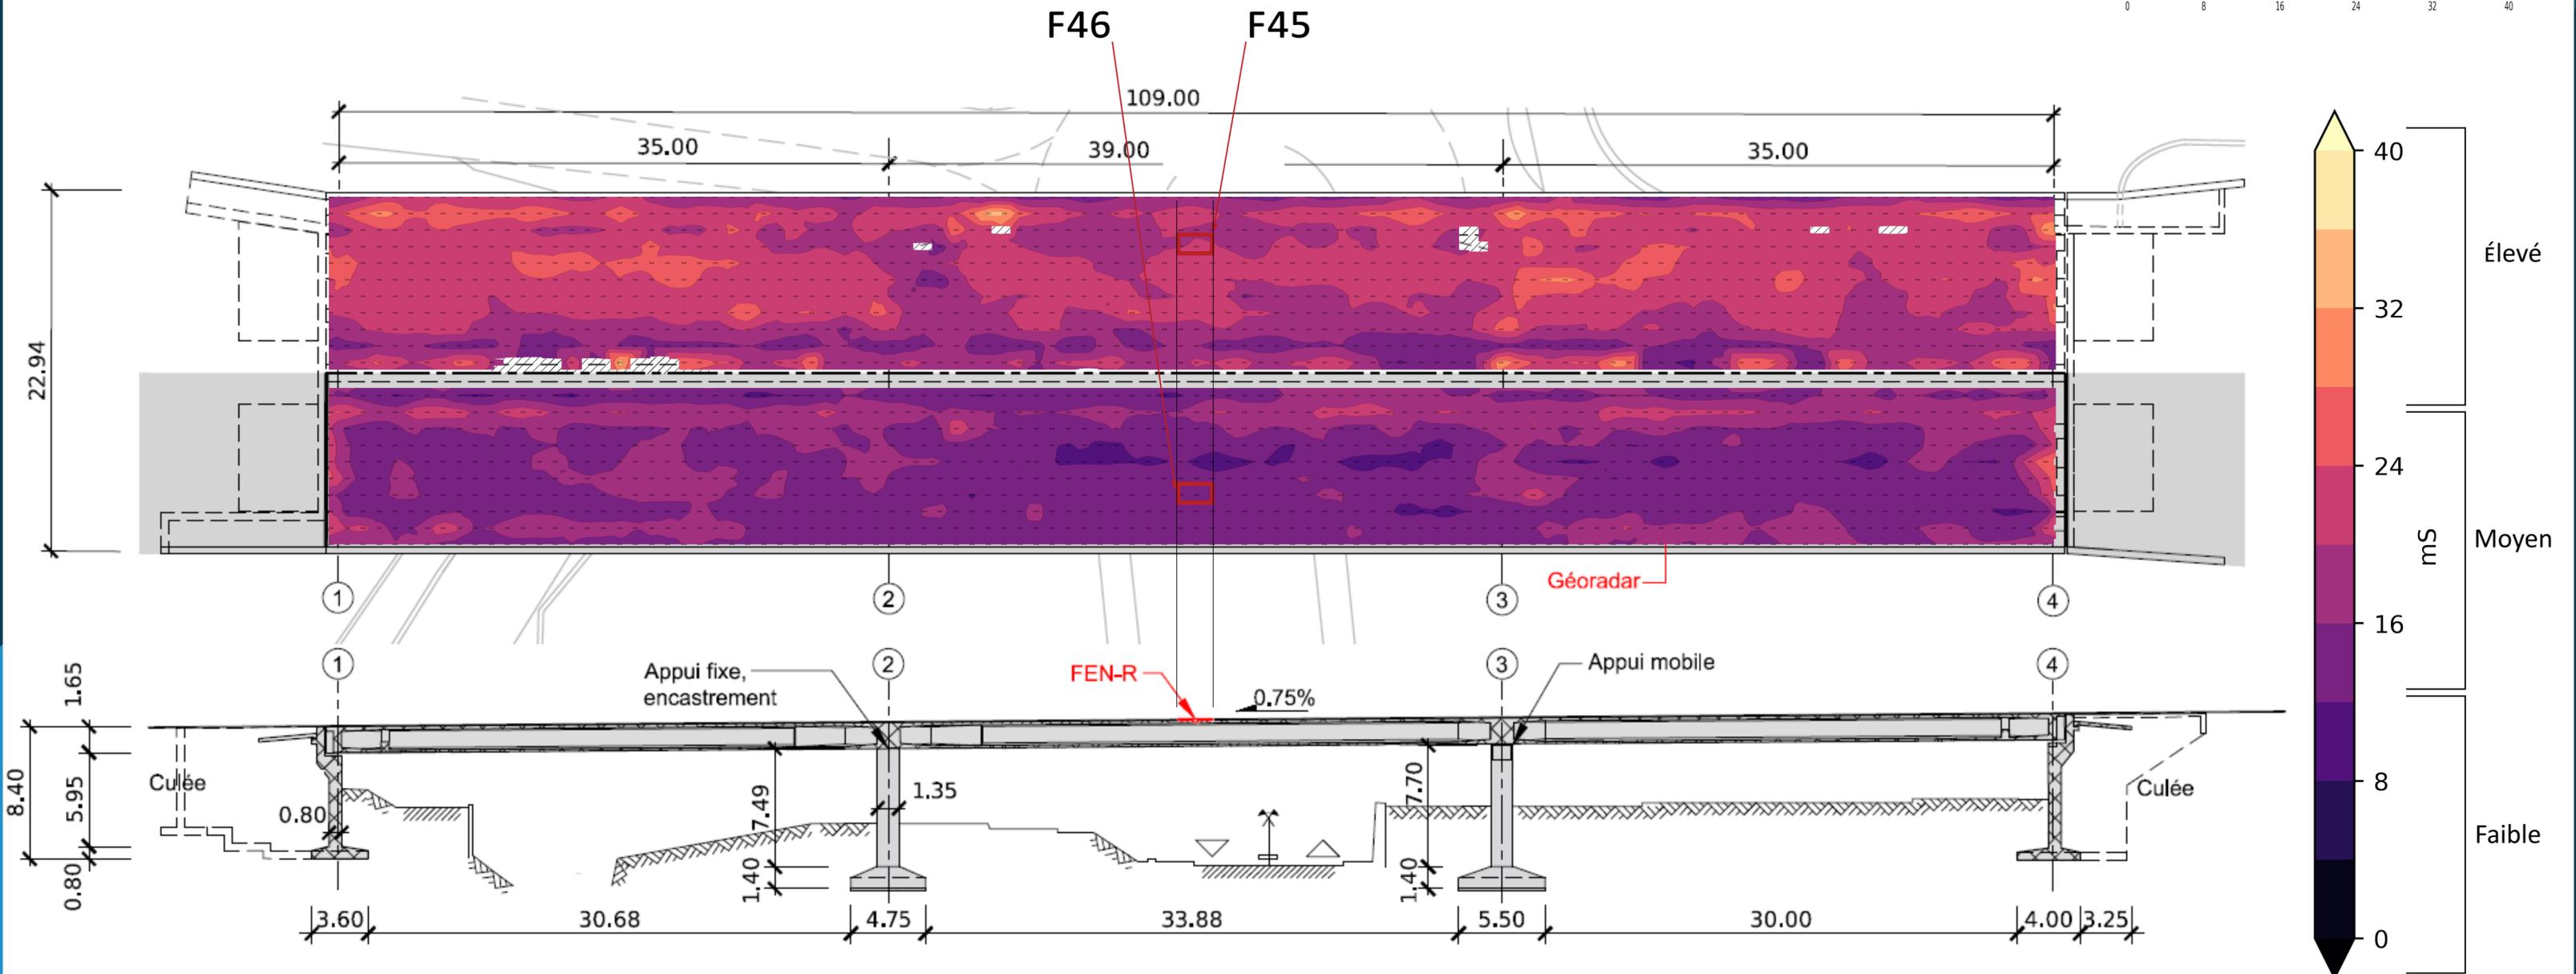
CONTAMINATION

La contamination observée est faible à moyenne dans l'ensemble. Le pont Nord se démarque par une contamination globalement plus élevée et présente quelques zones à forte contamination.

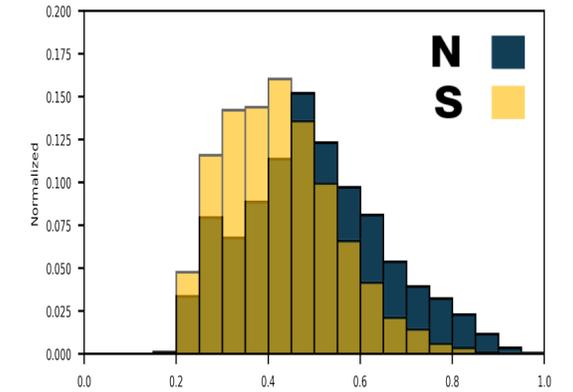
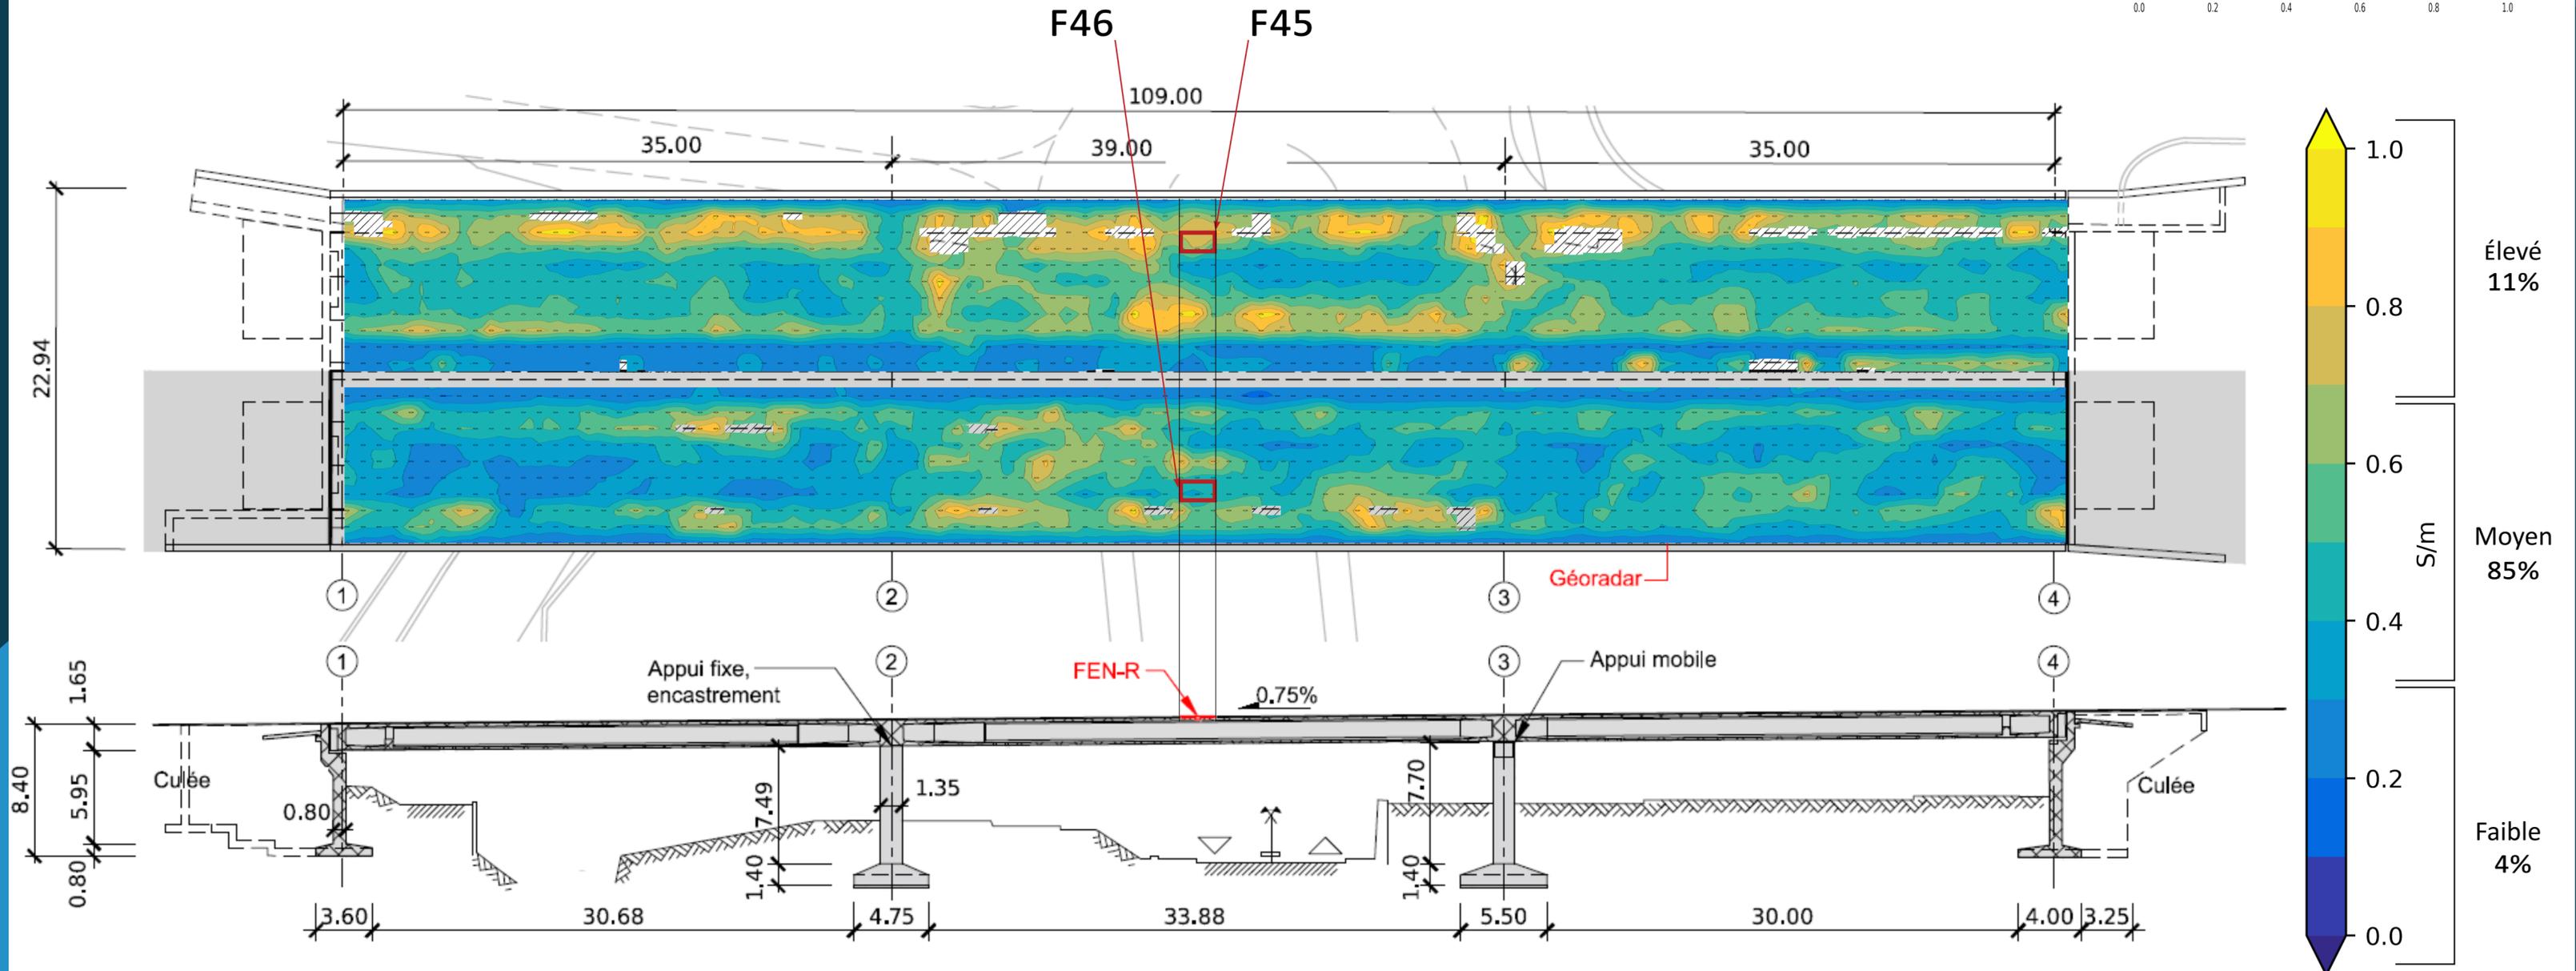
RISQUE DE CORROSION

Le risque de corrosion est moyen sur l'ensemble de l'ouvrage. Notre analyse révèle toutefois des zones sensibles, notamment aux points bas du dévers, c.-à.-d. dans les zones à faible enrobage. Une différence marquée est observée entre les deux ponts. Celle-ci s'explique par la présence d'une paroi anti-bruit à l'extrémité Nord.

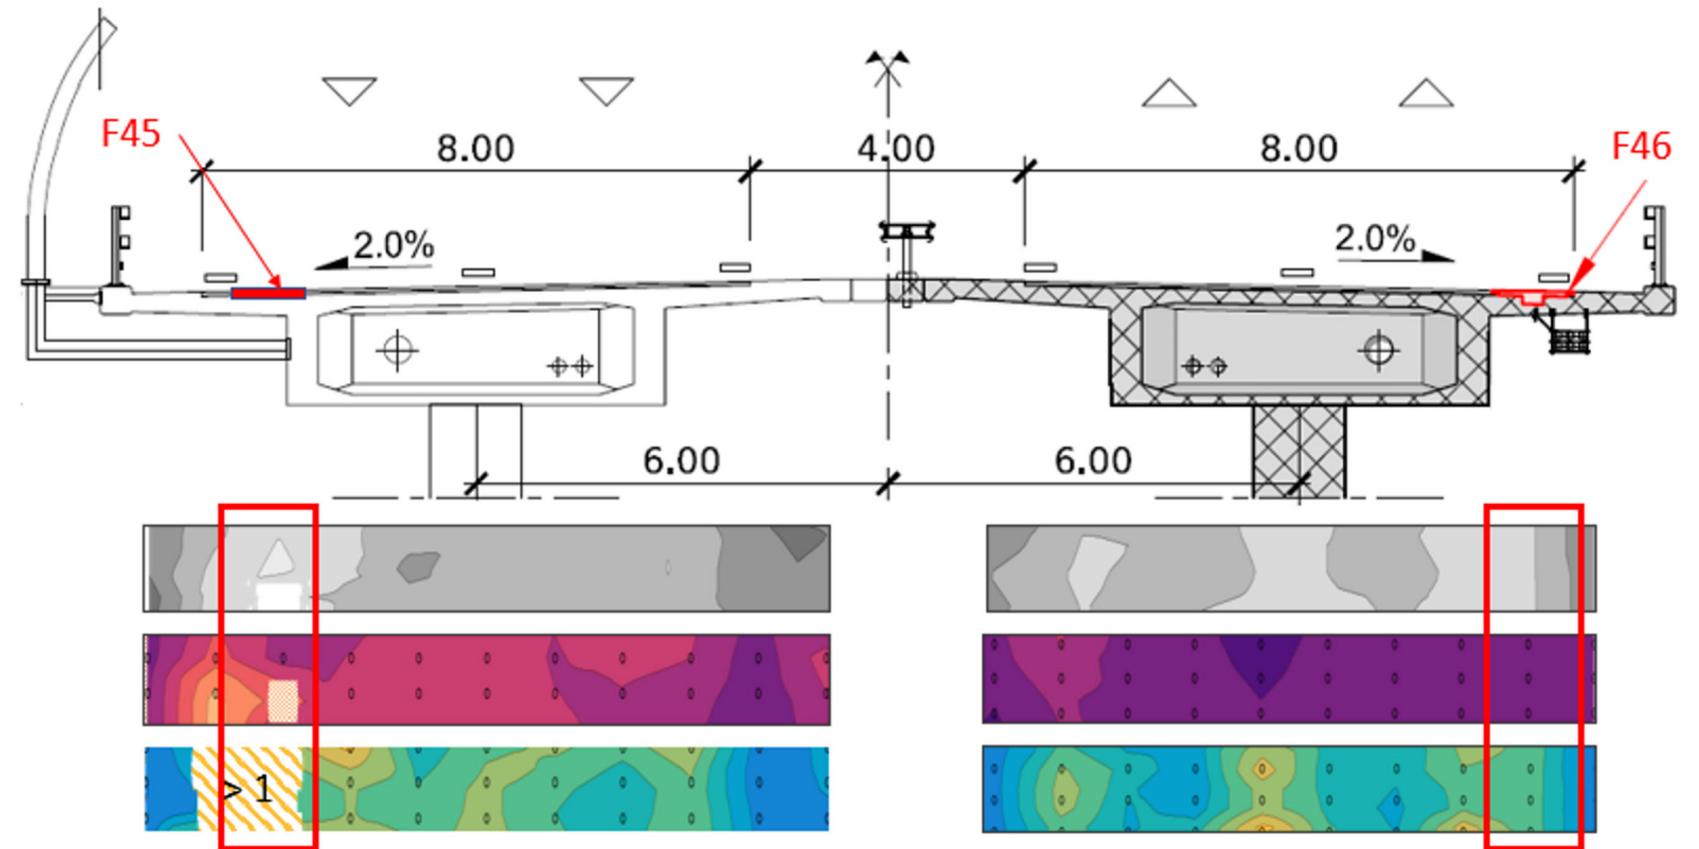
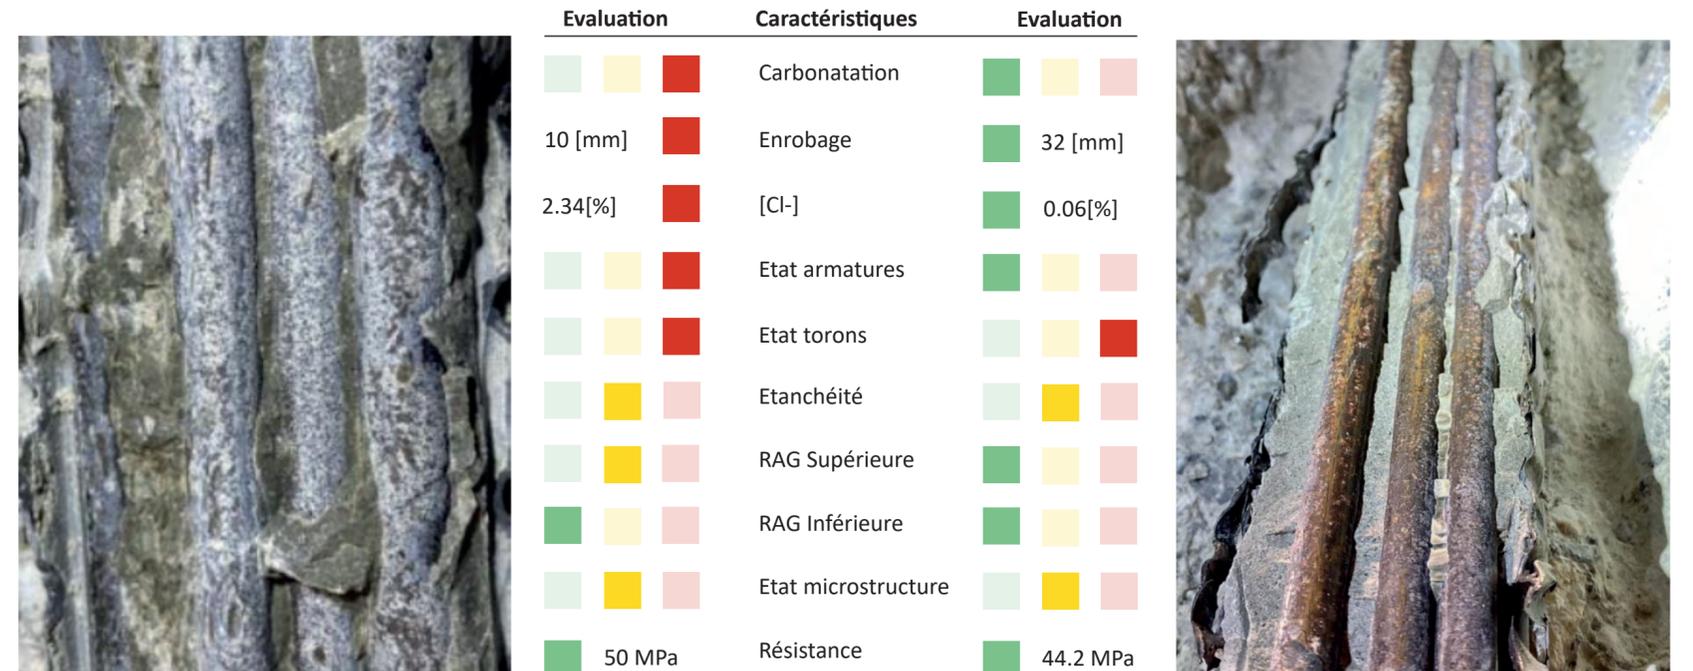
VÉRIFICATION SUPPLÉMENTAIRE ET CONFIRMATION DE LA CONTAMINATION

Une première fenêtre de sondage pour l'inspection de la précontrainte transversale a été réalisée dans une zone globalement saine du tablier Sud (F46).

Ce sondage indique des signes de corrosion superficielle des torons, malgré les taux de chlorures faibles.

Suite à nos mesures de très haute contamination sur le tablier Nord, un deuxième sondage y est recommandé (F45).

Ce deuxième sondage confirme nos mesures et consolide l'hypothèse de points d'entrée et d'accumulation de chlorures dans les gaines de la précontrainte transversale.

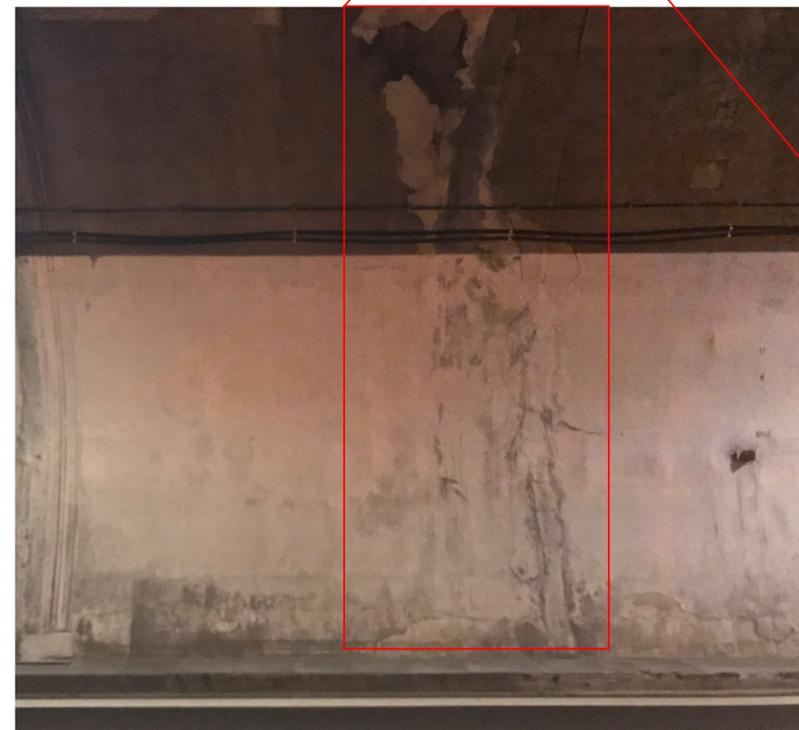
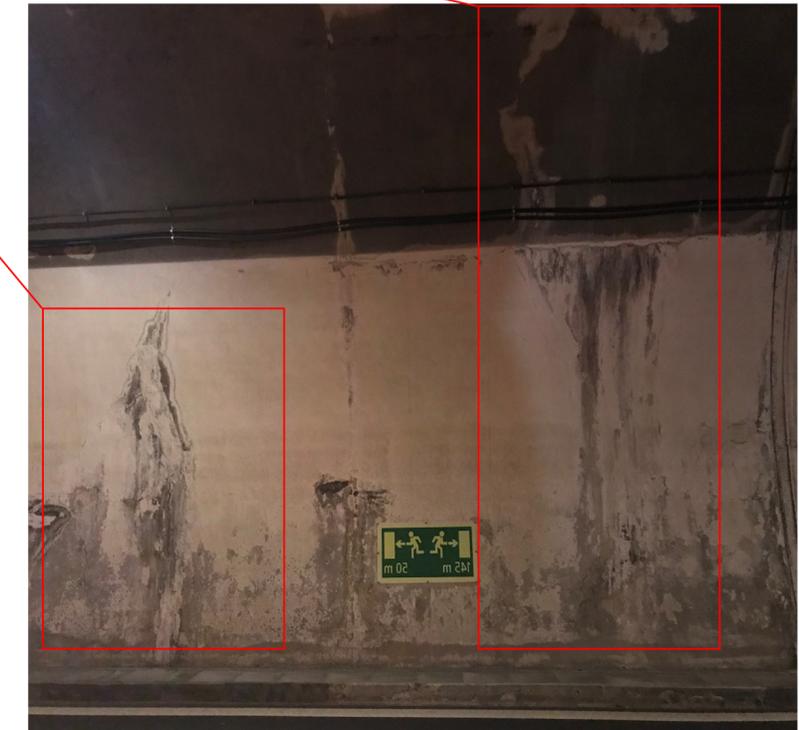
Lien entre le risque de décollement et le changement de faciès géologique.
Une zone particulièrement dégradée est observée au niveau du portail Ouest.
