BRIDGOLOGY

Géoradar 2020

Cette brochure vous présente des analyses types avec la méthode géoradar.

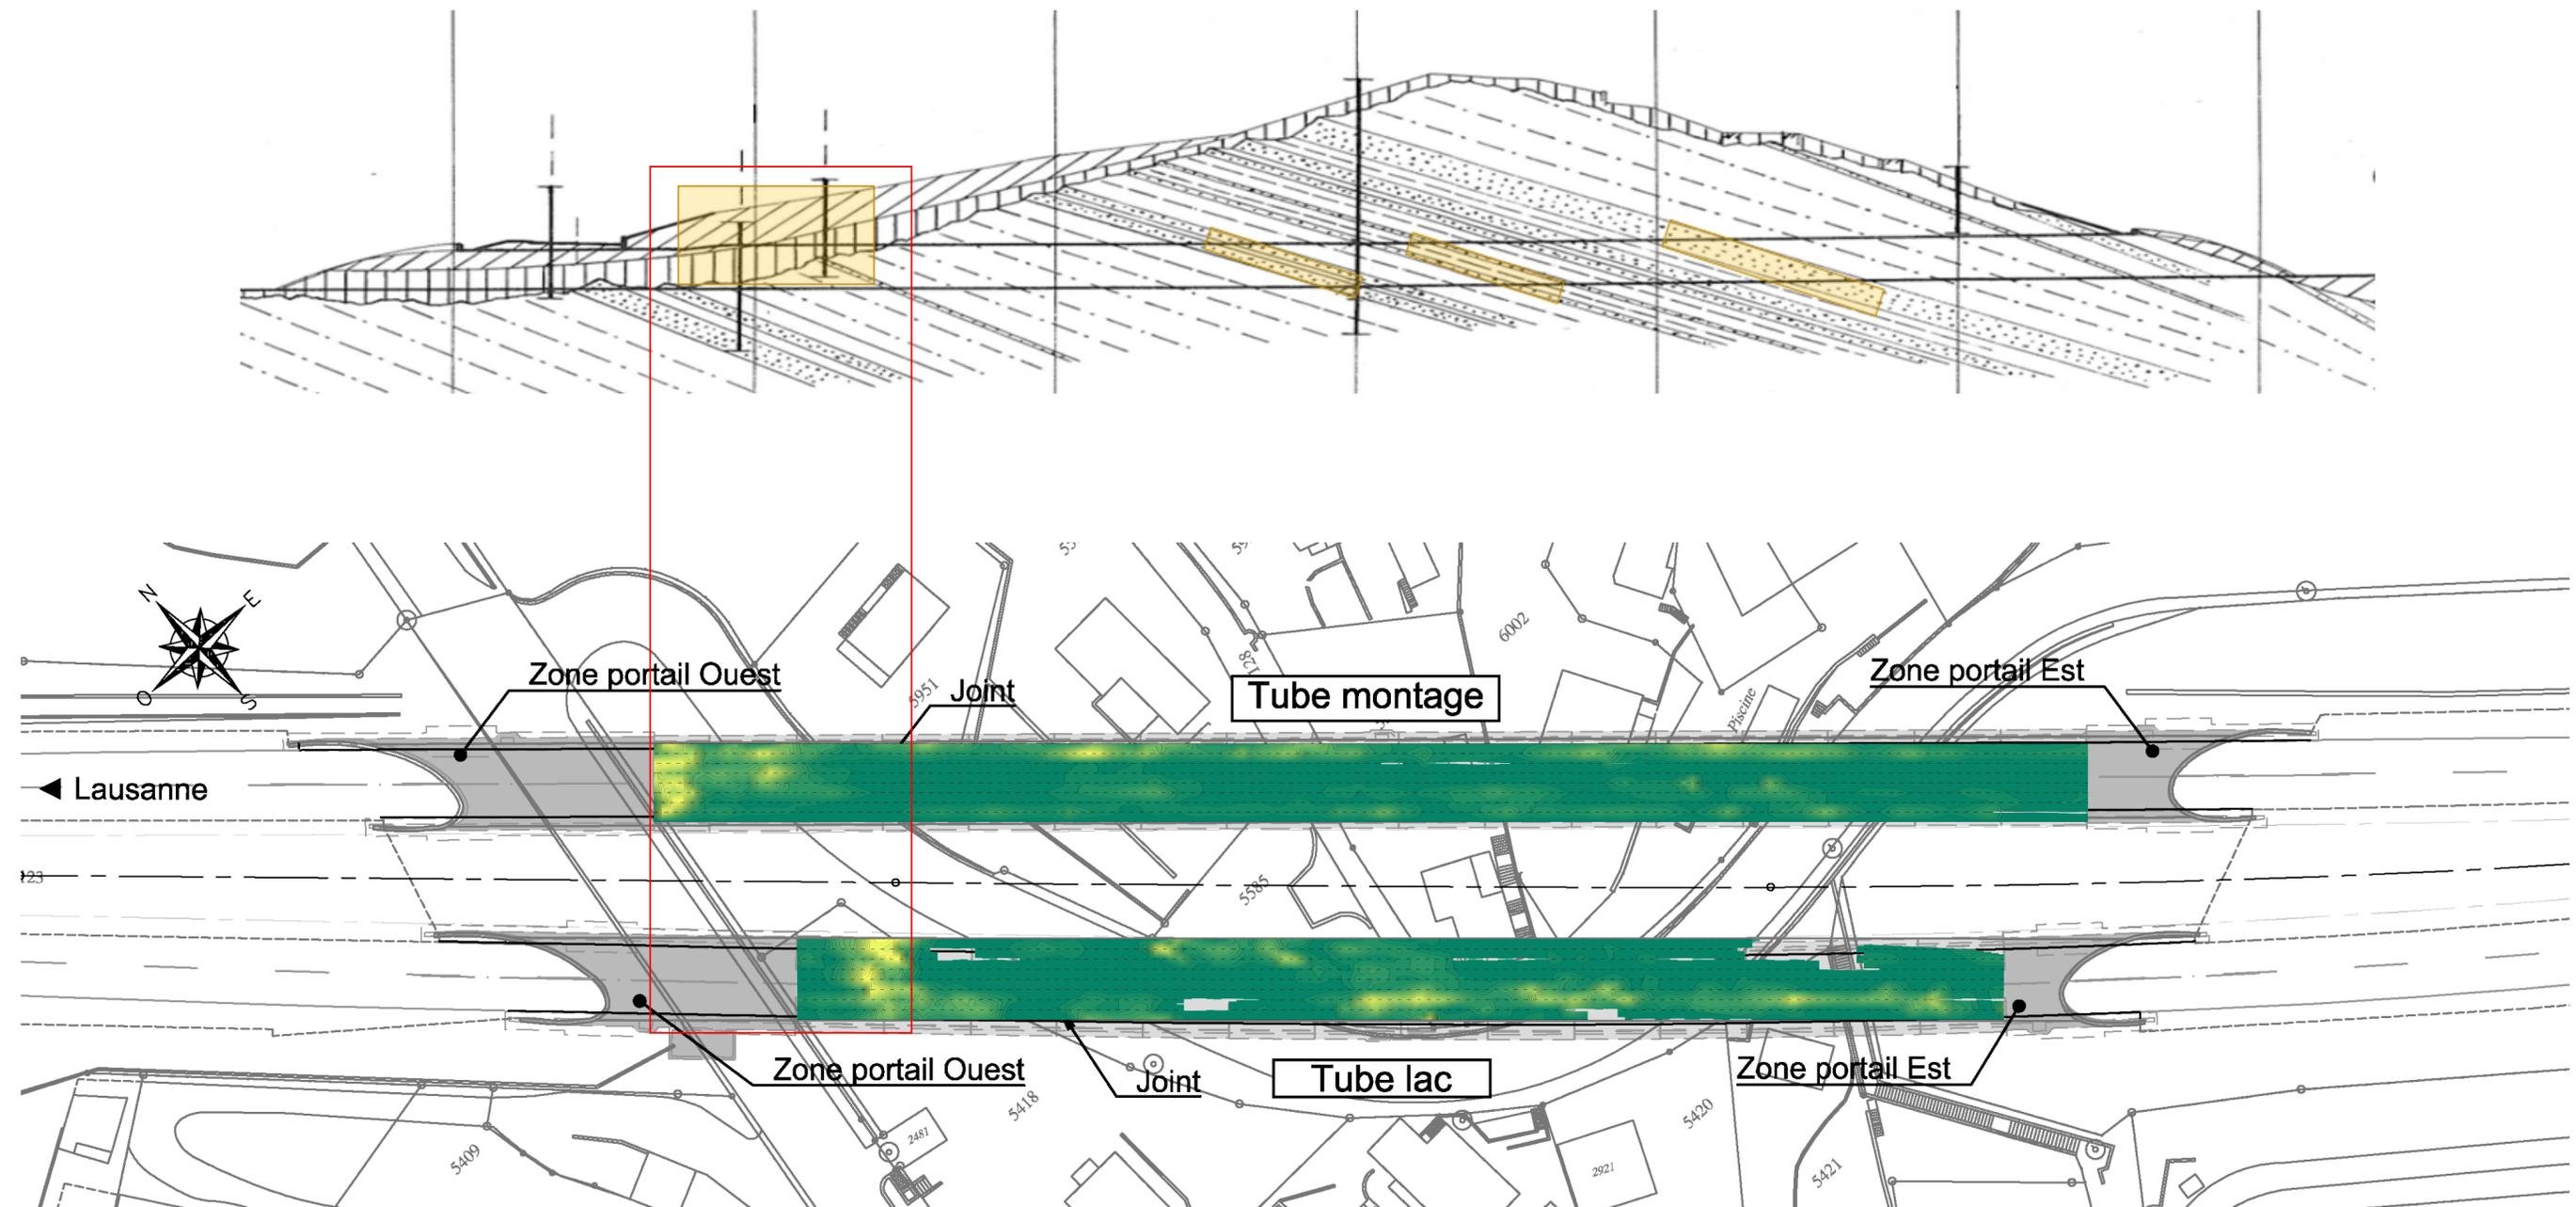
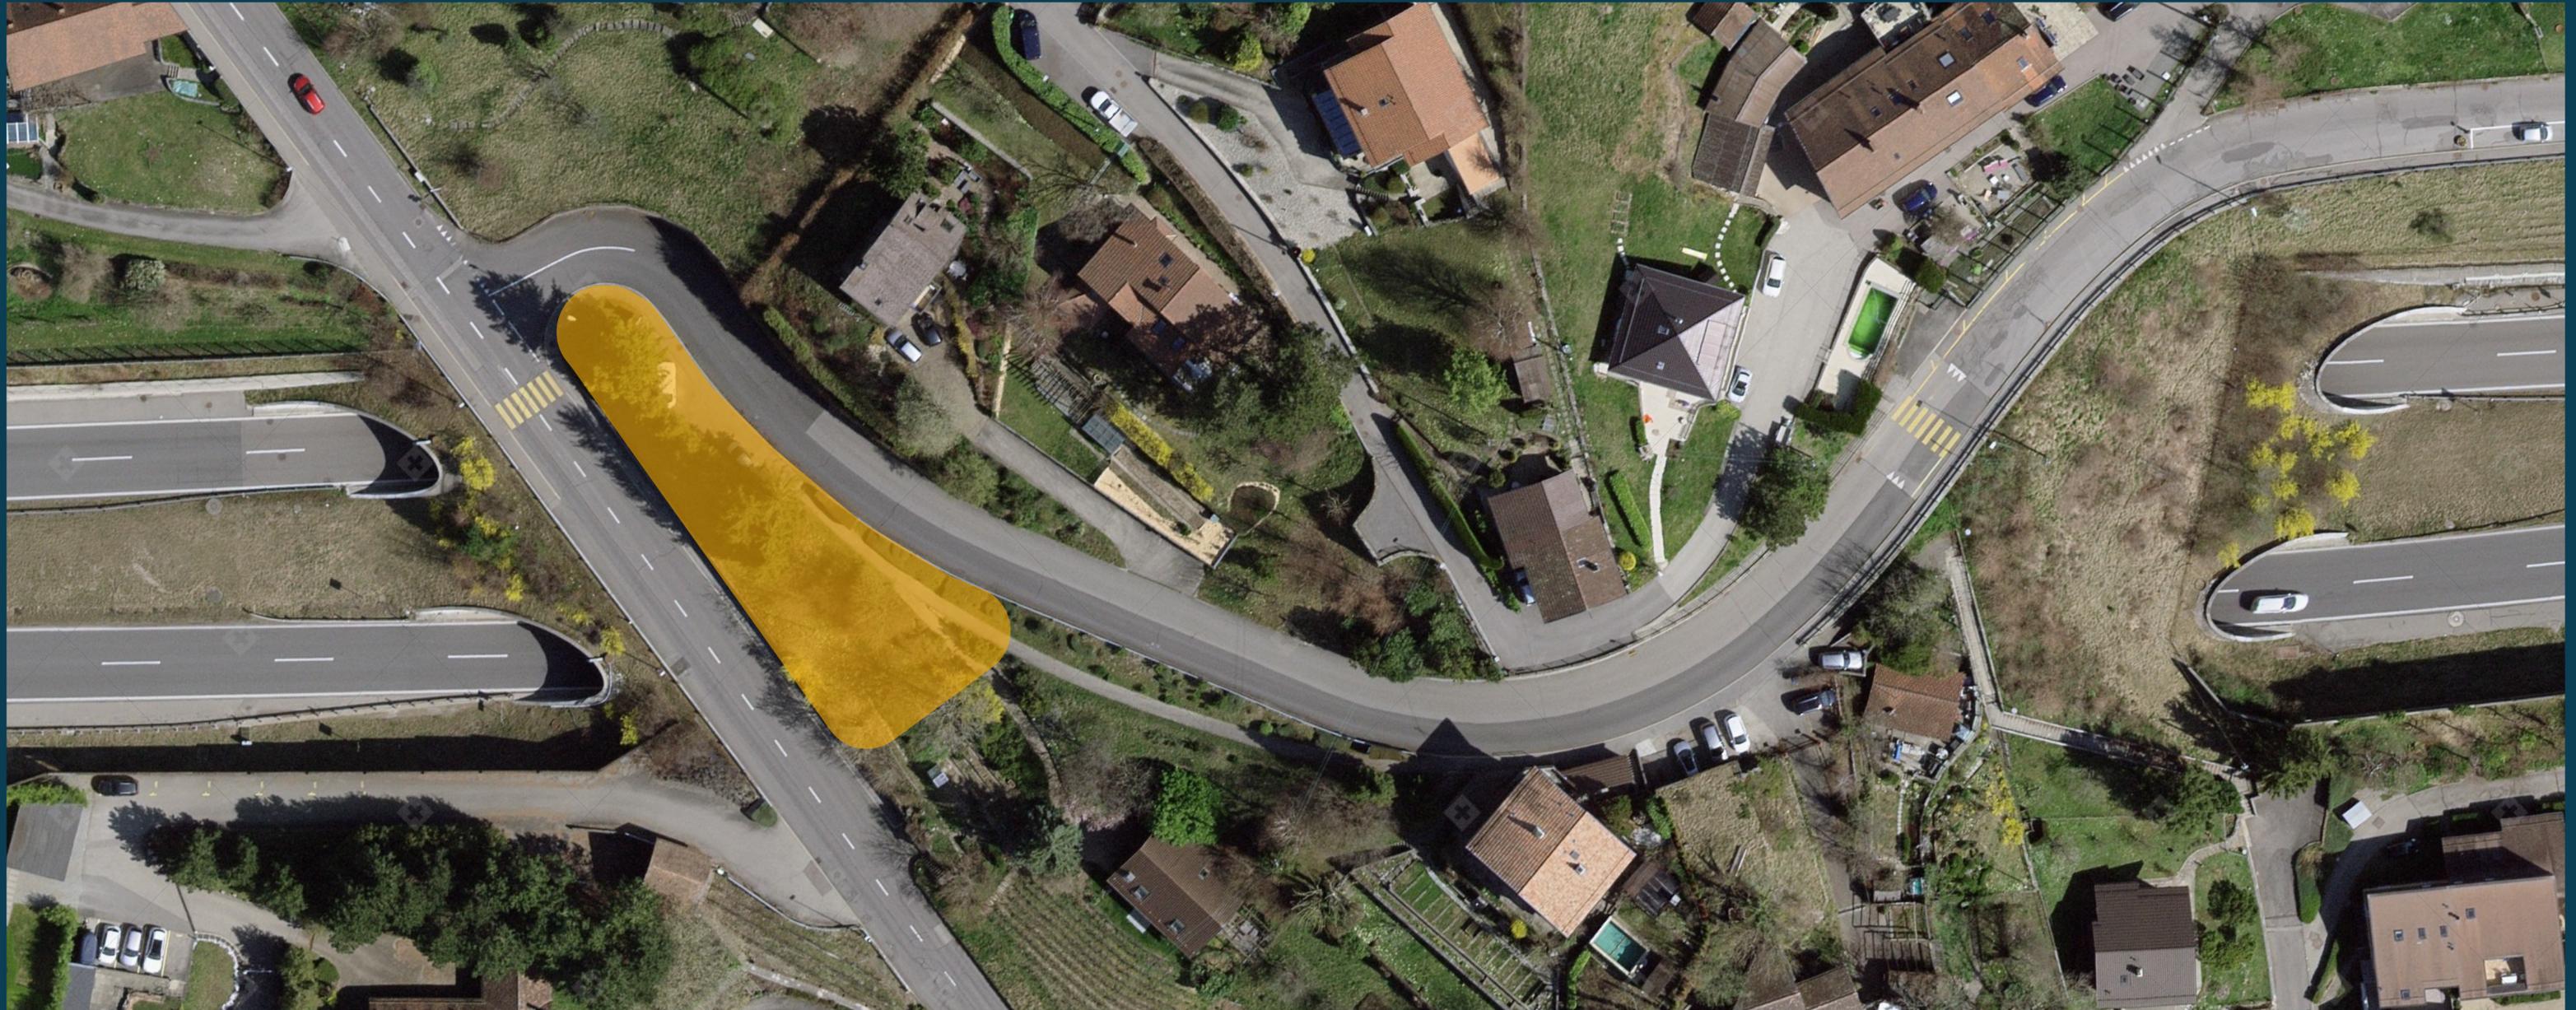
OBSERVATIONS

Une zone de terrain meuble est située entre deux routes, cette zone se trouvant à l'aplomb des observations d'infiltration. Elle pourrait agir comme point d'entrée et de réservoir, accélérant ainsi les dégradations.

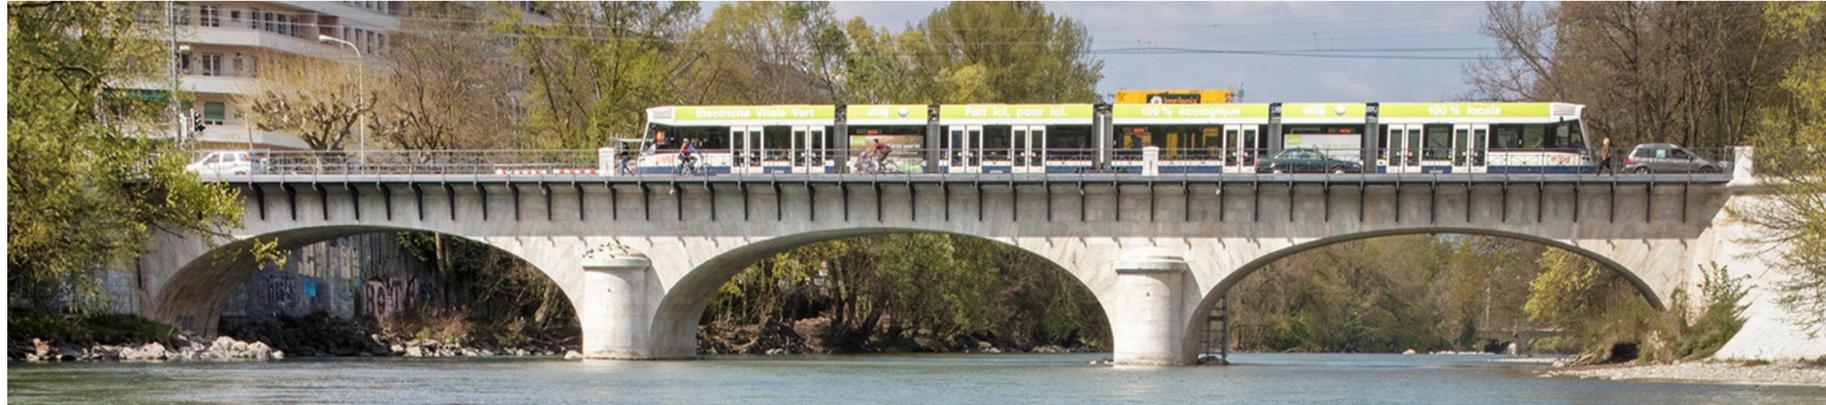
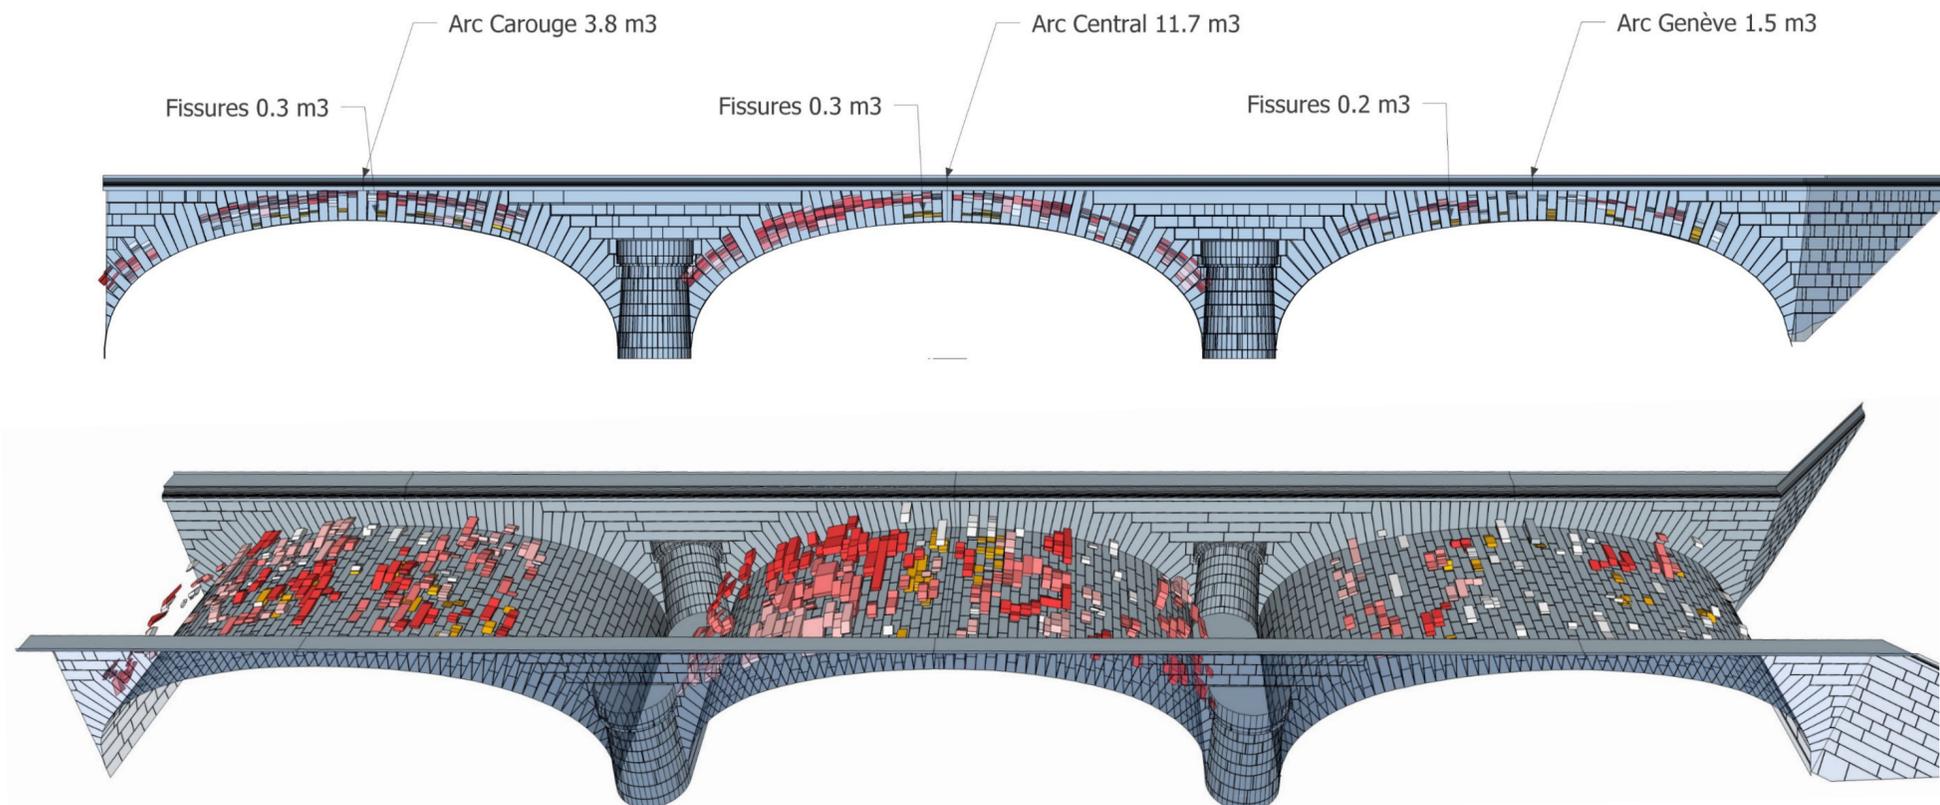
CARTOGRAPHIE D'OUVRAGE – PONT EN MAÇONNERIE

Le pont présentait une étanchéité défectueuse. Nous avons été mandatés pour déterminer le type et le nombre de désordres présents au sein de la structure. Fissures, vides et défauts de jointoyage. Enfin il nous a été demandé d'estimer les volumes de remplissage.

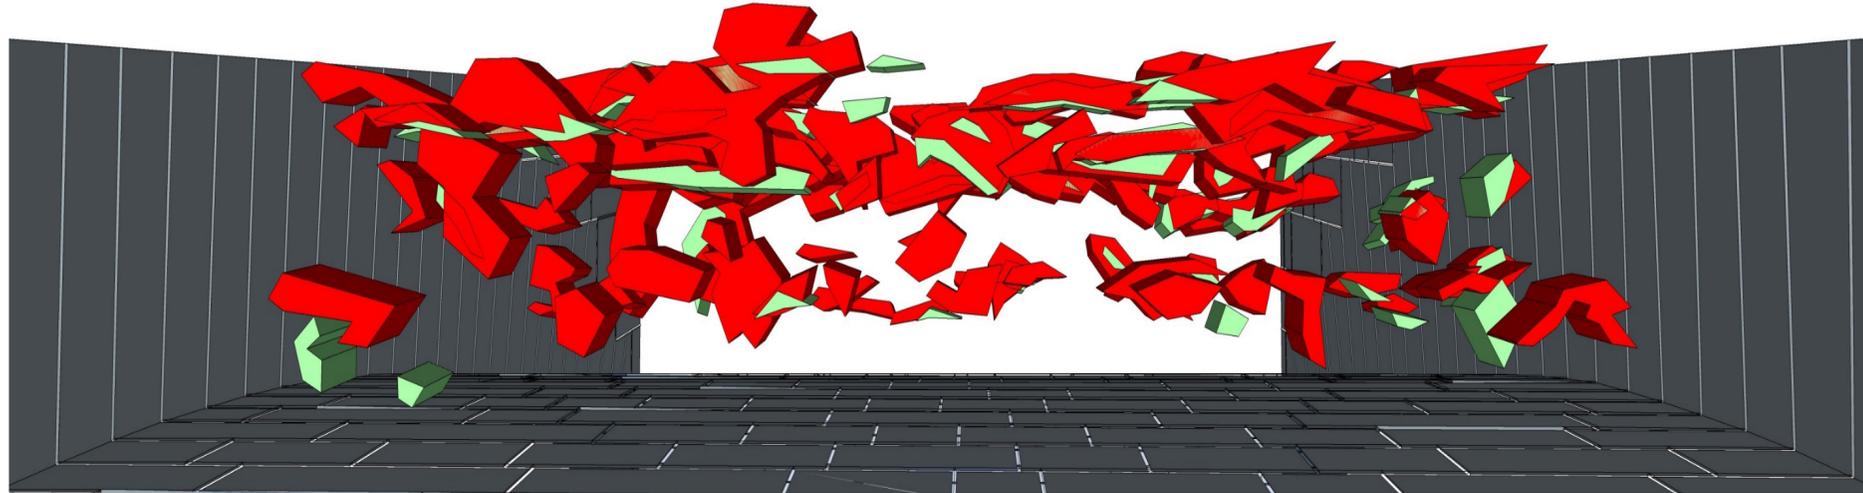
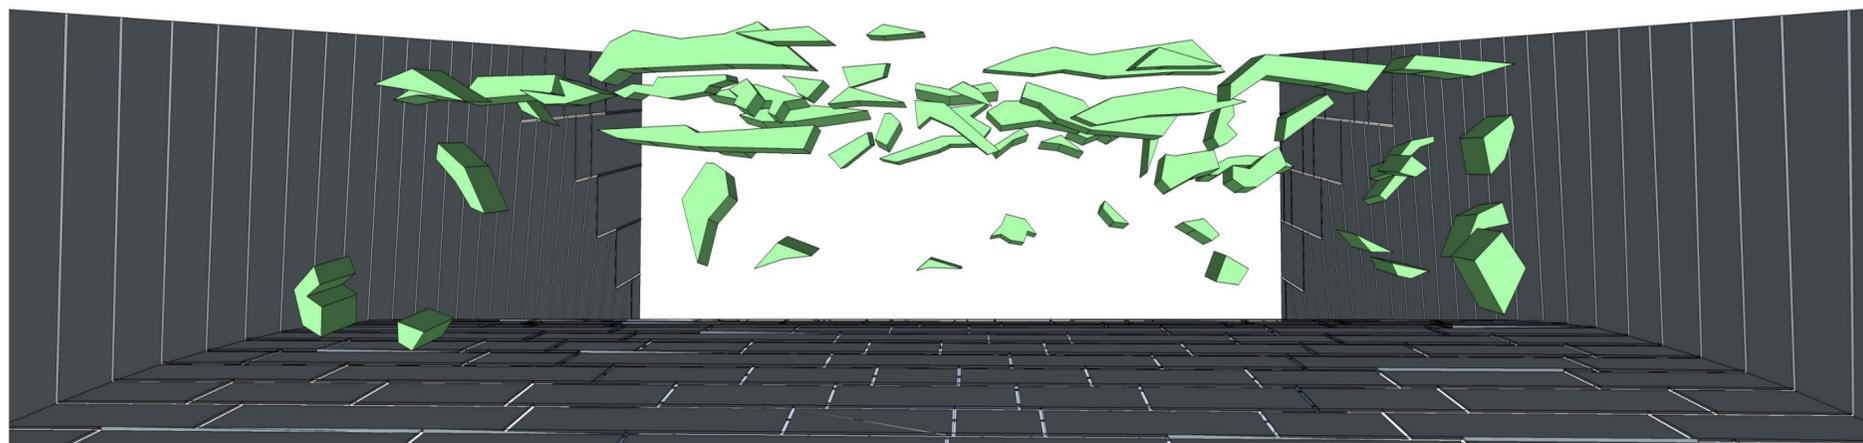
CARTOGRAPHIE D'OUVRAGE – PONT EN MAÇONNERIE

En rouge: vides avant injection; en vert: vides résiduels après la 1^{ère} injection

240 profils Géoradar collectés en 6 nuits de mesures. Cartographie 3D des voûtes

L'objectif d'une réduction des vides de 75% était atteint après deux injections (79% de réduction des vides). L'intervention a été très efficace: toutes les mesures et injections ont été effectuées depuis l'intrados des arcs, sans interruption du trafic routier. Les délais et les volumes ont été respectés.
